# **Análisis de ondas mecánicas para determinar fisuras en piñón del sistema de transmisión en una chancadora cónica Sandvik CH 870**

En el presente trabajo técnico titulado Análisis de ondas mecánicas para determinar fisuras en piñón del sistema de transmisión en una chancadora cónica Sandvik CH 870, fue realizado para el diagnóstico del estado de condición de los engranajes.

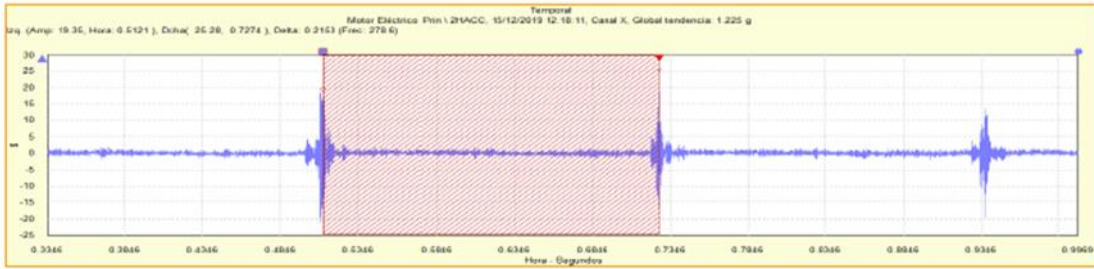
Figura 3 Onda de impacto en el contraeje de la chancadora cónica CH 870.

Según la evaluación de las onda mecánicas en lado acoplamiento del motor eléctrico, se detecta un fisura o diente roto en el contraeje, ya el evento de impacto tiene una frecuencia a 1199 CPM (Velocidad de giro del contraeje). Espectro de envolvente muestra soltura mecánica indicando un problema de backlash entre el piñón y corona. Cabe mencionar que el número de dientes son de 16 en piñón y 68 en la corona, indicando que no son primos, por lo cual existe dientes que tenga un impacto adicional por cada revolución, esto a la vez genera fatiga.

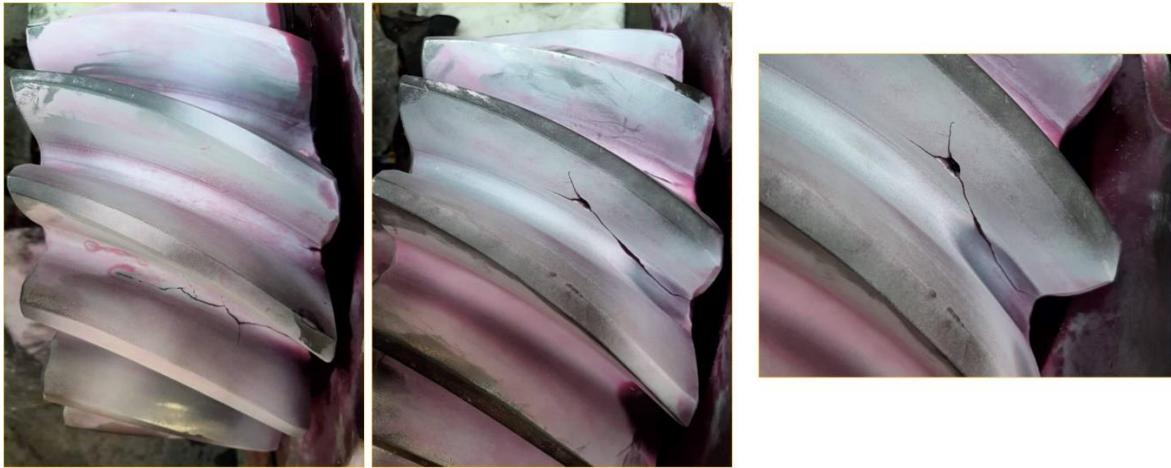
Figura 4 Inspección por tintes penetrantes en piñón observado

Durante la evaluación, se detectó el desplazamiento axial en el contraeje que generaba una concentración de esfuerzo en el piñón del sistema de transmisión, que en consecuencia se replicaba en una falla recurrente en el acoplamiento tipo omega y desalineamiento en el sistema.
