## EJEMPLO EXITOSO DE LA MEJORA CONTINUA COMO MODO DE VIDA HACIA LA EXCELENCIA OPERATIVA APLICADO A LAS FALLAS DE INTERRUPTORES DE ALTA TENSIÓN EN ISA INTERCOLOMBIA

ISA INTERCOLOMBIA

Es así como para el caso de la etapa del ciclo de vida Mantener, se tiene incorporado el proceso de mejora continua como un modo de vida hacia la excelencia operativa, por lo que como ejemplo, se expone en este trabajo el análisis de mejora continua para controlar puntualmente la causa de falla recurrente que presentaban los interruptores marca SIEMENS tipo 3AP1 DT de la subestación San Carlos 230 kV.

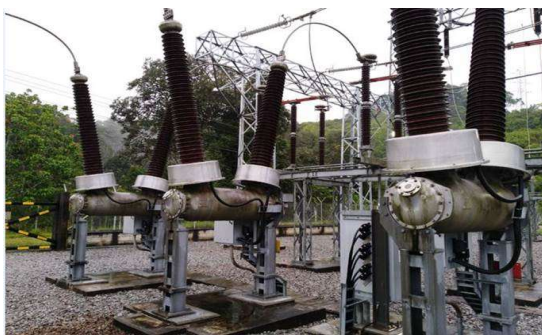
Fig 1. Interruptores de San Carlos 230kV SIEMENS 3AP1DT

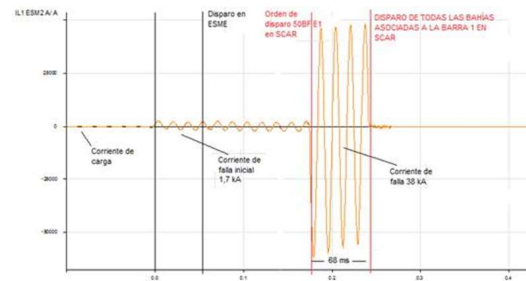
El 11 de abril del 2018 a las 21:05 se presentó falla en la fase A del circuito La Esmeralda-San Carlos 2 a 230 kV localizada a 66 km desde La Esmeralda. La falla fue despejada correctamente en La Esmeralda 230 kV. Sin embargo, como se muestra en la figura 2, en la subestación de San Carlos 230 kV por la fase A del interruptor 2L190 continuó circulando una corriente de falla que pasó de 1,7 kA a 38 kA, operando la protección 50BF Etapa 1 y la protección diferencial de barras, disparándose la Barra 1 de la subestación de San Carlos 230 kV. El interruptor 2M090 despejó correctamente la falla.

Fig 2. Falla en la fase A del interruptor 2L190 en San Carlos 230 kV.

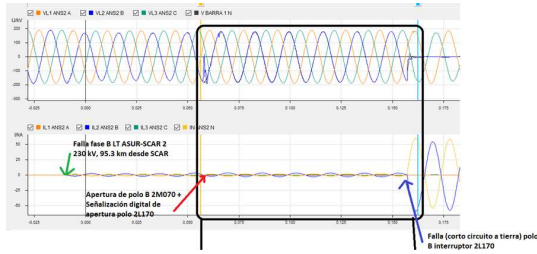
La oscilografía obtenida de la falla (figura 3) ocurrida en el interruptor 2L170 muestra una falla inicial en la línea Ancón sur – San Carlos 2 en fase B. Los interruptores en la subestación de Ancón sur liberaron la falla de forma correcta, en paralelo las protecciones asociadas en la subestación de San Carlos enviaron el comando de apertura para la fase B de los interruptores de potencia: 2M070

y 2L170. La fase B en el interruptor 2M070 despejo correctamente la falla, sin embargo y conforme a lo observado en la oscilografía de la figura 3 se observan fenómenos de alta frecuencia en el voltaje y la corriente en el momento en que el interruptor 2L170 fase B, intenta abrirse.

Fig 3. Falla en la fase B del interruptor 2L170 en San Carlos 230 kV.

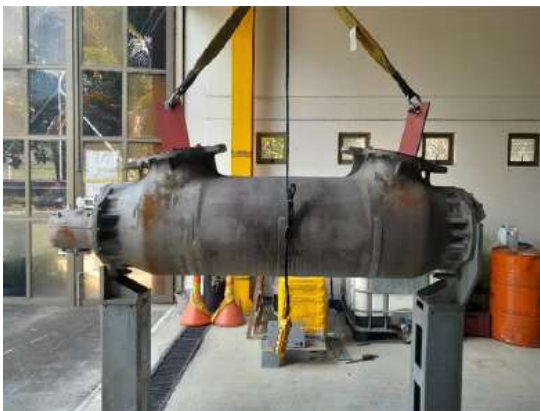
iniciales (velocidad de desplazamiento, distancia, tobera suelta, etc) fue necesario solicita el acompañamiento de un especialista de la fábrica SIEMENS para realizar un análisis post-falla al polo de la fase B del interruptor 2L170 de la subestación de San Carlos 230 kV. El equipo objeto del análisis se muestra en la figura 4, el cual es un interruptor de potencia, modelo: 3AP1 DT 245 kV con año de fabricación: 2007 y número de serie: 35103487; el interruptor de potencia registró una falla a tierra en la fase B, posterior a una apertura por falla de línea corta en la subestación de San Carlos 230 kV el 25 de septiembre del 2022.

Fig 4. Análisis post-falla de la Fase B del interruptor 2L170 en San Carlos 230 kV.

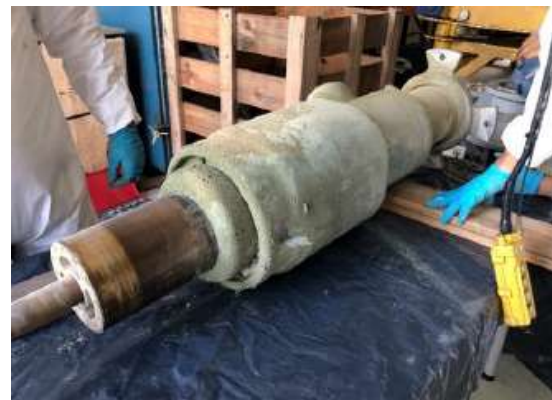
- Se observa evidencia de productos de descomposición derivado de la falla ocurrida.
- Mecanismo cambio de dirección (Carter) y barra de maniobra sin daños y/o evidencia de falla dieléctrica.
- Bolsas de material filtrante dentro de ensamble de forma correcta, se encuentra 1 bolsa perforada producto de falla en la unidad interruptora.
- No se encuentran evidencias de daños y/o piezas sin torque adecuado.
- Durante la inspección, los ensambles correspondientes al sistema de extinción y ensamble de contacto móvil se encontraron con torque y tornillería en correcta posición.
- La inspección en el sistema de contactos muestra evidencia de daño en la parte inferior del porta-contacto, contacto difusor, electrodo y cilindro calentador producto de la falla a tierra ocurrida (Figura 5).

Fig 5. Evidencia de daños en el sistema de contactos del interruptor 2L170 en San Carlos 230 kV.

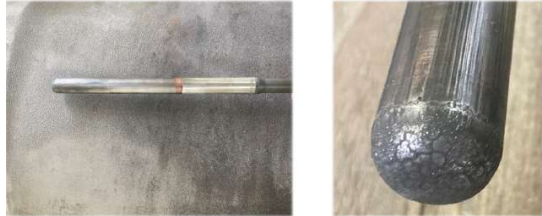
- Dentro de la verificación se realizó la inspección del contacto de sacrificio, tubo de contacto, leva de control, Inyector y boquilla aislante; el resultado obtenido durante el desmontaje fue satisfactorio y confirmo el adecuado estado de todos los componentes. El desgaste en el contacto de sacrificio y tubo de

contacto es acorde con el número de operaciones registradas por el contador de operaciones. (Figura 6)

Fig 6. Estado del contacto de sacrificio del interruptor 2L170 en San Carlos 230 kV.

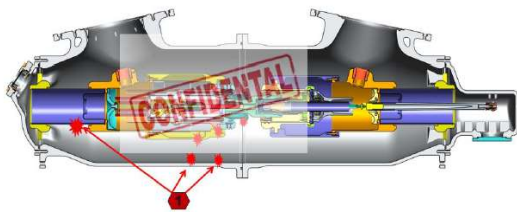
Las evidencias de flashover se encuentran concentradas en la parte inferior de la carcasa de la unidad interruptora lado PIN (figura 7) y correspondiente al sistema de extinción del interruptor.

Fig 7. Concentración de falla en unidad ruptora del interruptor 2L170 en San Carlos 230 kV.
