Cruces aéreos de gas natural: Análisis y mejoras para una infraestructura óptima y segura

Resumen del trabajo

8º CONGRESO MUNDIAL
DE MANTENIMIENTO Y
GESTIÓN DE ACTIVOS

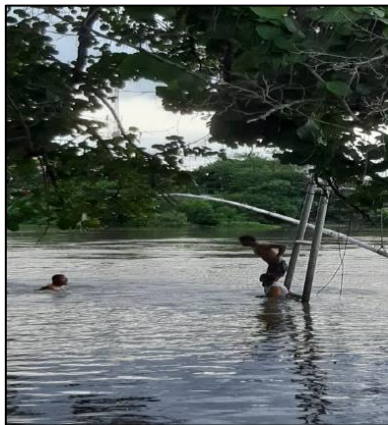
En la zona del Cesar, en el municipio de Gamarra, se genera alerta en 2023 por riesgo público, dado que la comunidad utilizaba la infraestructura con fines recreativos para bañarse en el río.

Fig. 1 Cruce Gamarra. Riesgo Público

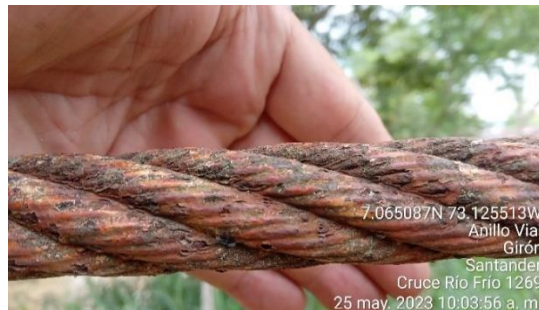
Fig. 9 Estado de Guaya

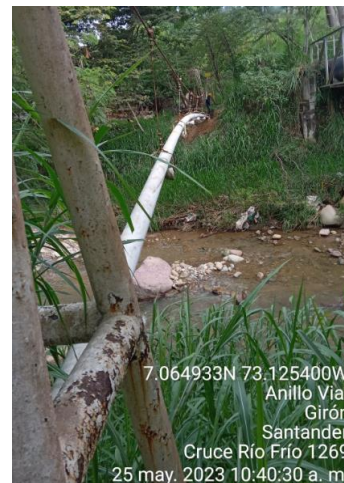
Fig. 10 Deformación Tubería y estado de torres

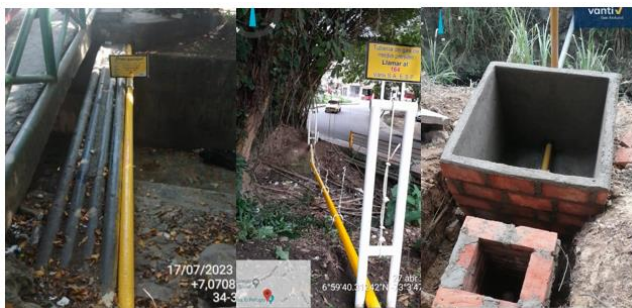
Fig. 14. Acondicionamiento cruces aéreos

El acondicionamiento realizado a los cruces aéreos se realizó a la tubería, infraestructura y obras civiles inherentes a la integridad del activo.
