# Optimización del Proceso de Remolque de Tractores de Orugas: Reducción de Paradas Imprevistas mediante TowHaul y Lean - Six Sigma

Supervisor Senior de Mantenimiento Tractores de Orugas – Cerrejón

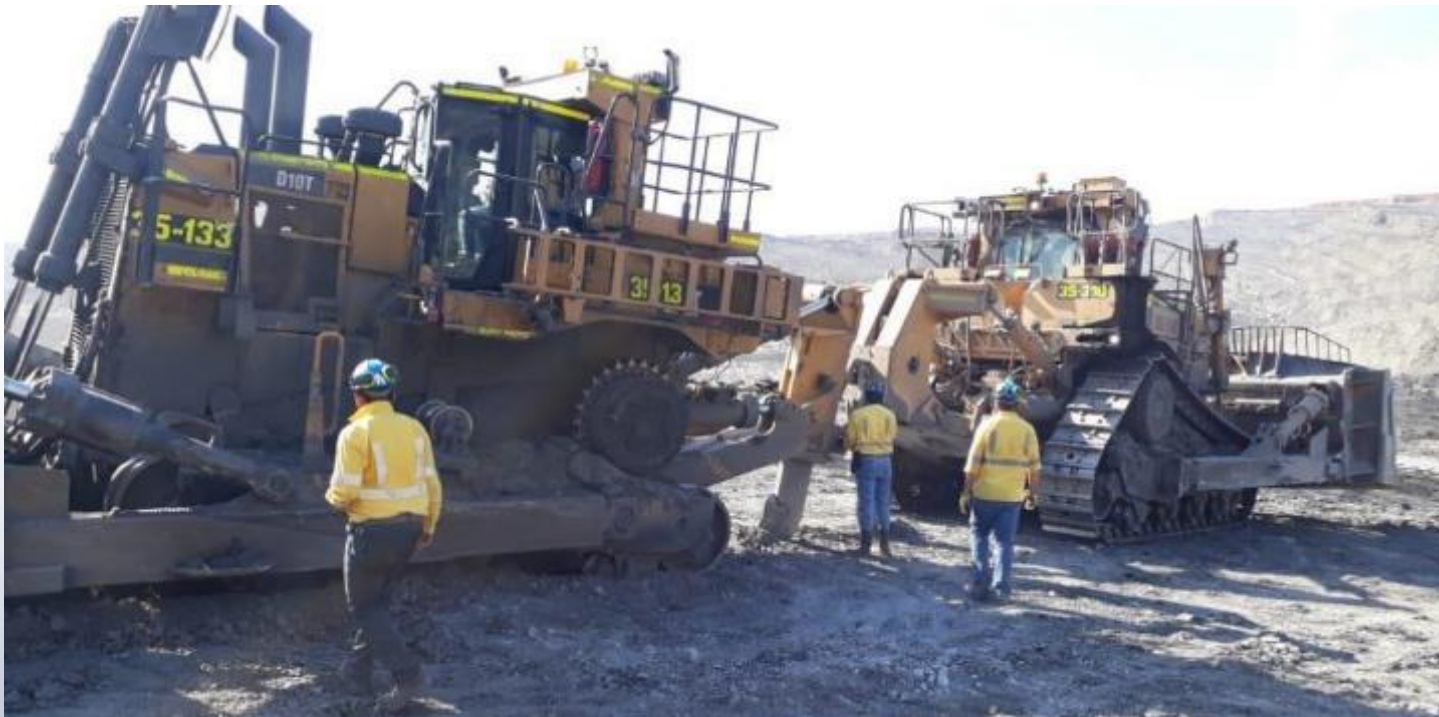
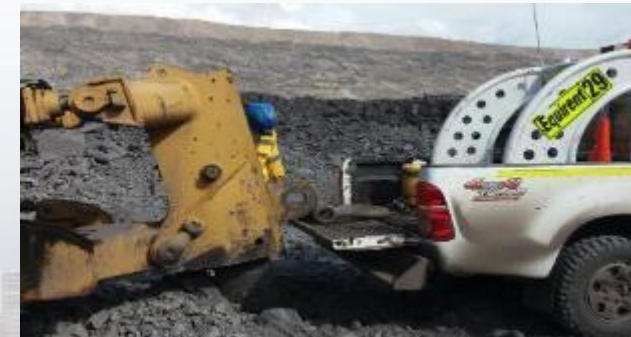
Logística de remolque:

- Traslados hasta de **36 horas**
- **2 equipos fuera de operación** en la maniobra
- **Riesgos operativos** (baja velocidad  $\leq 5$  km/h, recalentamiento tren de rodaje).

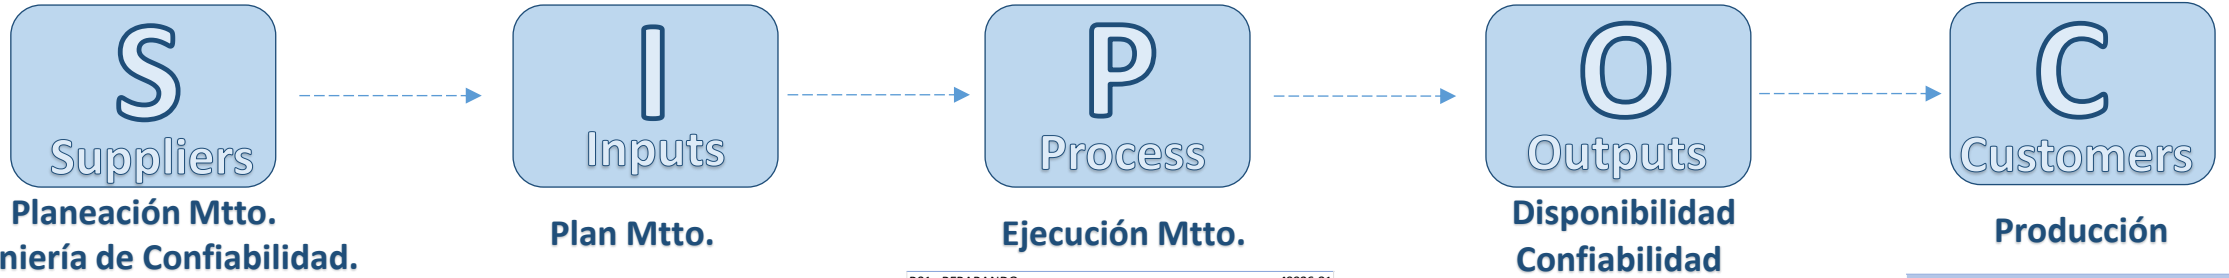
# Desafíos en el Traslado de Equipos - SIPOC

Total de horas registradas en estados de Mantenimiento en 2021= **7958 horas**

De las cuales **3234 horas**  
**Maniobras de traslado a taller**

**41%**

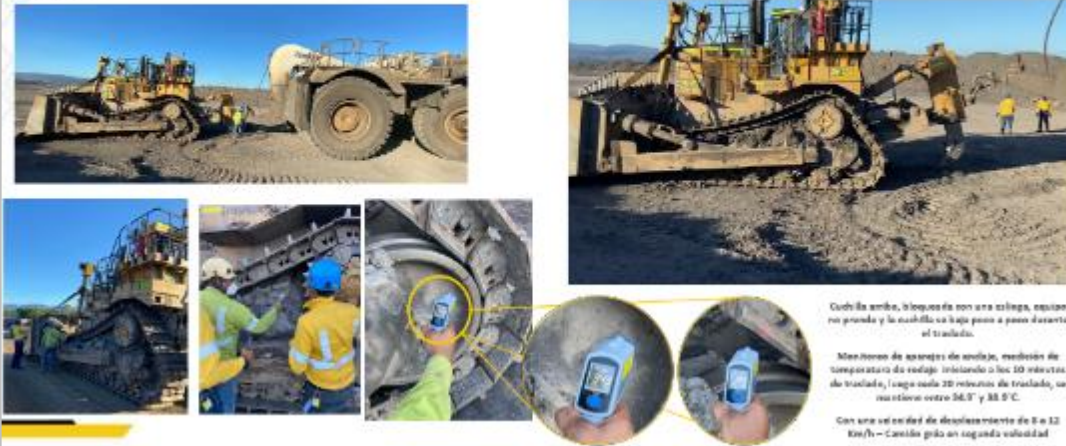
## Traslado 35-126 / desde entrada a botadero este Annex hasta Taller Permanente

### Prueba #1 / Traslado de equipo (D10T), Down por falla en motor Diesel

- Equipo down en campo por falla en motor Diesel con EVS13725 evento inicia 13 de Noviembre de 2021, 5 días en demora por remolque a taller.
- El 18 de Noviembre se inicia la prueba controlada de remolque con una duración de traslado de 2 horas Aproximadamente desde entrada a botadero Oeste (Annex), hasta taller permanente.

Cuchilla arriba, izquierda no se bloquea, equipo no grande y la cuchilla se baja poco a poco durante el traslado.

Monitoreo de aparos de anclaje, medición de temperatura de rodaje iniciando a los 10 minutos de traslado, luego cada 20 minutos de traslado, se mantiene entre 36.5° y 38.5° C.

Con una velocidad de desplazamiento de 8 a 12 Km/h - Cambio gris en segunda velocidad

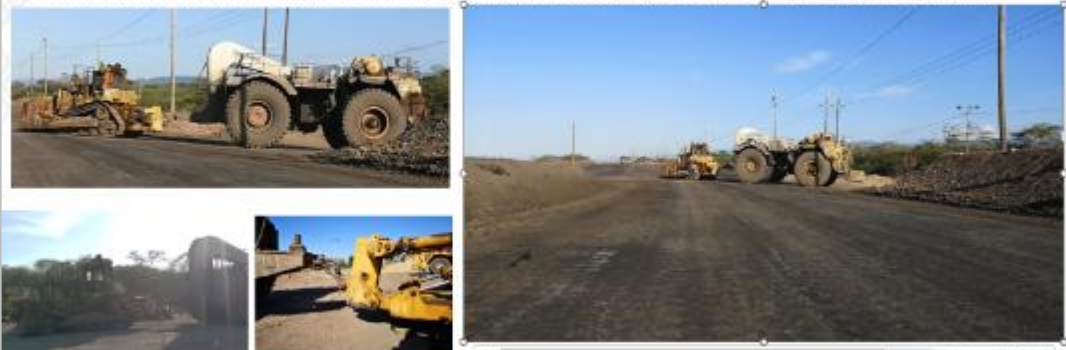
## Traslado 35-052 / desde Taller Permanente hasta Cementerio de Camiones - Las Americas

### Prueba #3 / Traslado de equipo (D9T), Equipo dado de Baja

- Equipo dado de baja desde Noviembre de 2021, parqueado en el área de listo de taller desde ese entonces esperando remolque hasta el área de excedente, equipo estaba para subar el 3 de diciembre y era necesario aplicar su traslado hasta el área de excedente.
- El 20 de Noviembre se inicia el traslado con una duración de traslado de 2 horas aproximadamente desde taller permanente hasta el Cementerio de Camiones - Las Americas.

Cuchilla abajo, no se bloquea la cuchilla, equipo sin capote de ripper, equipo no grande, es necesario realizar mantenimiento de anclaje antes del remolque para evitar desanclamiento.

Se realiza traslado con la configuración establecida, se realiza monitoreo de aparos de anclaje, medición de temperatura de rodaje cada 20 minutos de traslado, se mantiene entre 34.3° y 36.5° C.

Con una velocidad de desplazamiento de 8 a 12 Km/h - Cambio gris en segunda velocidad

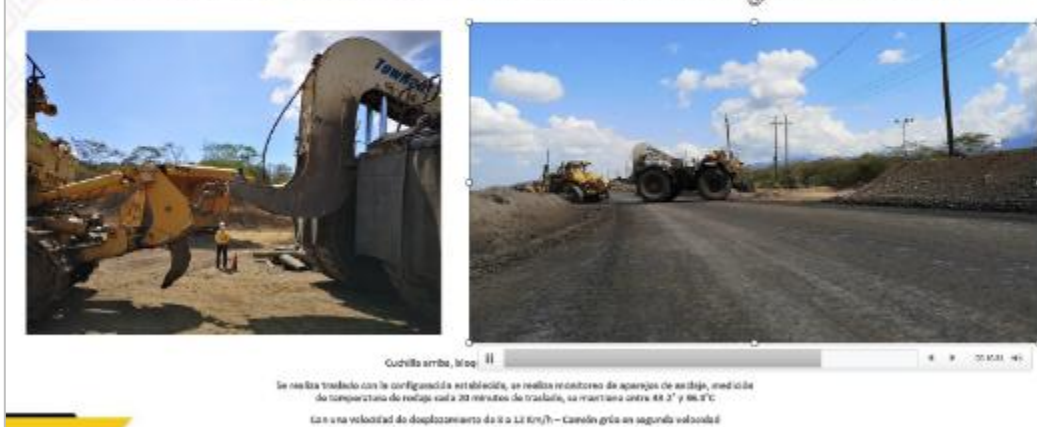
## Traslado 35-314 / desde Taller Permanente hasta Cementerio de Camiones - Las Americas

### Prueba #2 / Traslado de equipo (D11T), Equipo dado de Baja

- Equipo dado de baja desde Junio de 2020, parqueado en el área de listo de taller desde ese entonces esperando remolque hasta el área de excedente.
- El 20 de Noviembre se inicia el traslado con una duración de traslado de 2.5 horas aproximadamente desde taller permanente hasta el Cementerio de Camiones - Las Americas.

Cuchilla arriba, bloque II  
Se realiza traslado con la configuración establecida, se realiza monitoreo de aparos de anclaje, medición de temperatura de rodaje cada 20 minutos de traslado, se mantiene entre 41.3° y 46.5° C.  
Con una velocidad de desplazamiento de 8 a 12 Km/h - Cambio gris en segunda velocidad

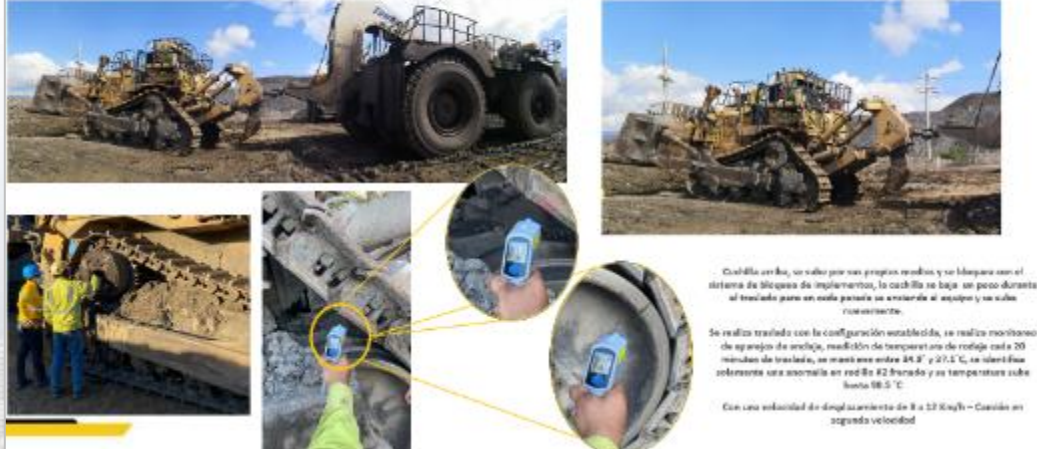
## Traslado 35-322 / desde Linea Eterna (SUR) - Taller Permanente

### Prueba #4 / Traslado de equipo (D11T), Neutralizado (Cambio de transmisión)

- Equipo Down por falla en la transmisión con EVS137018 desde el 22 de Noviembre, 3 días en demora por remolque a taller.
- El 25 de Noviembre se inicia el traslado con una duración de traslado de 3 horas aproximadamente desde línea Eterna (SUR) hasta Talleres Permanentes.

Cuchilla arriba, se sube por sus propios medios y se bloquea con el sistema de bloqueo de implementos, la cuchilla se baja un poco durante el traslado para no molestar a los operarios al equipo y no sube nuevamente.

Se realiza traslado con la configuración establecida, se realiza monitoreo de aparos de anclaje, medición de temperatura de rodaje cada 20 minutos de traslado, se mantiene entre 34.3° y 37.5° C, se realiza monitoreo para normalizar en rodaje 42 horas y se temperatura sube hasta 38.5° C.

Con una velocidad de desplazamiento de 8 a 12 Km/h - Cambio en segunda velocidad
