REDUCCIÓN DEL RIESGO ELÉCTRICO Colaboración estratégica entre EDEQ y entidades municipales

Hugo Alexander Orozco Correa

Profesional Subgerencia Distribución EDEQ hugo.orozco@edeq.com.co

22º Congreso Iberoamericano de Mantenimiento
② 27º Congreso Internacional de Mantenimiento y Gestión de Activos - CIMGA

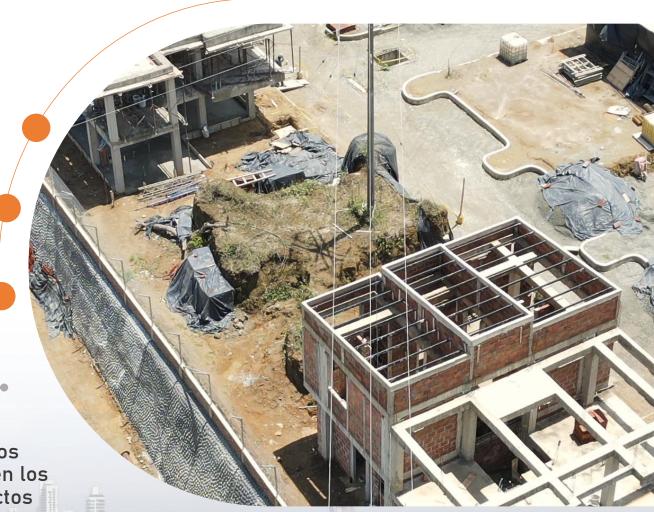
Problemática

Predios construidos muy cerca o debajo de las redes

> Incumplimiento del reglamento RETIE

Exposición de trabajadores y comunidad a riesgo por contacto directo con las redes

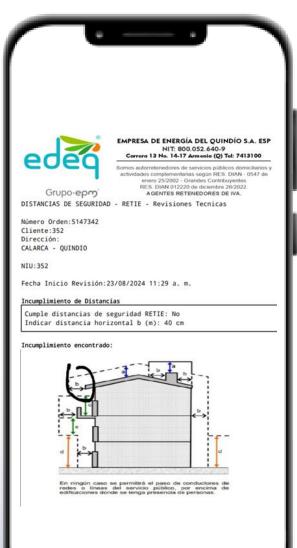
Visita de diagnóstico y notificación

En calidad de Empleado, actuo la persona Héctor Fabio Castañeda que atendió la visita. El caso se cierra con estado Incumplimiento de distancias de seguridad RETIE.

Se evidencia incumplimiento RETIE con respecto a la distancia de seguridad artículo 13 con red de baja tensión. Distancia de la fachada con respecto a la red de 40 cm

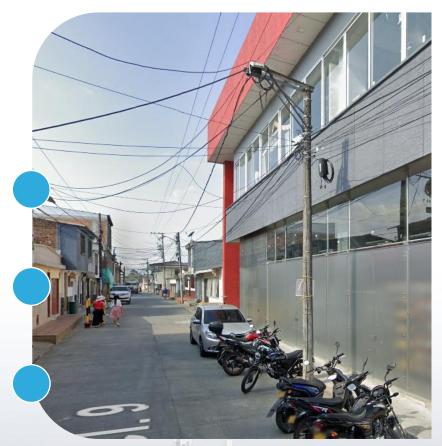
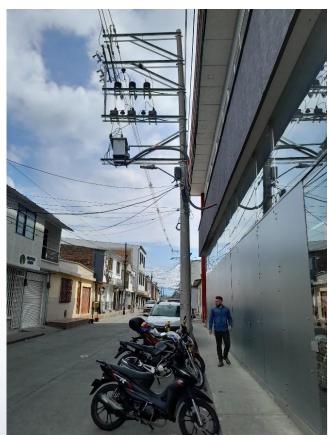
Programación y ejecución de obra eléctrica

Reubicación de postes

Modificación de redes (cambio de vestida)

Sustitución de conductores desnudos por aislados
