## Caso de éxito: “Eliminación de malos actores mediante actualización tecnológica en sistemas de sello en intercambiadores de calor de alta presión”

Fabio Aranda López – fabio.aranda@ecopetrol.com.co  
Ingeniero de Confiabilidad e Integridad, Ecopetrol S.A.  
Km 10 vía Mamonal, Cartagena DT y C. – Colombia

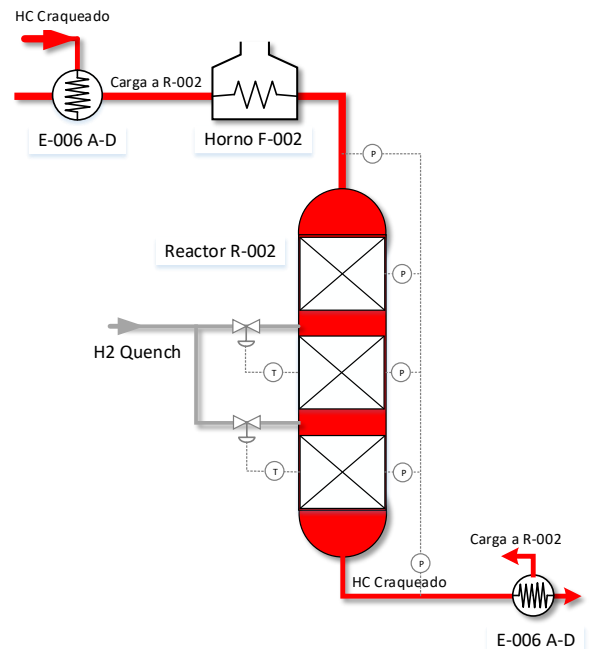
La función de los intercambiadores de calor 110-HCU-E-006 A/B/C/D dentro de la unidad es tomar el efluente del reactor 2 y aprovechar la energía adquirida para calentar la carga de este, antes de pasar por el horno (ver figura 3), con el fin de aprovechar la energía alcanzada en la reacción exotérmica del reactor y obtener una ganancia energética.

Fig 3. Diagrama Grande de Control, sección reactor 2.

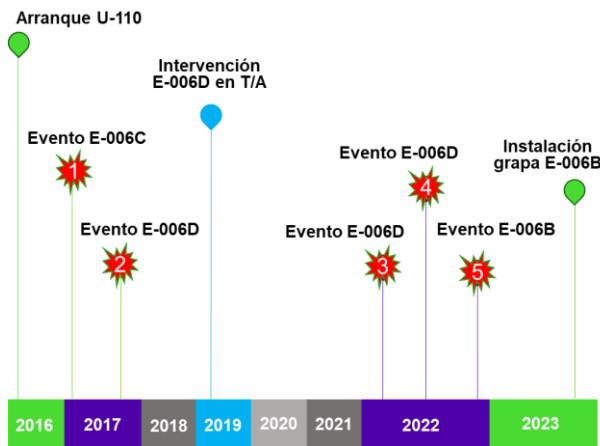
por su alta complejidad. Los intercambiadores de alta presión de la unidad de Hydrocracking no son ajenos a este tipo de problemas, después de la puesta en servicio de la unidad de Hydrocracking en el 2016, se presentaron eventos periódicos, todos asociados con la soldadura del diafragma; en total se han presentado cinco (5) eventos con impacto en la disponibilidad operacional de la unidad. A continuación, en la figura 4 se muestra una línea de tiempo con los diferentes eventos de los intercambiadores 110-HCU-E-006 A/B/C/D.

Fig 4. Línea de tiempo de los eventos presentados en los intercambiadores 110-HCU-E-006 A/B/C/D.

Durante el 2022 la disponibilidad operacional de la Refinería fue altamente impactada por la intervención repetitiva de los intercambiadores 110-HCU-E-006 B y D, disminuyendo en un 1.69% dicha disponibilidad, contra una meta referente de máximo 1.5% por eventos programados y no programados.

Dentro de las causas raíz encontradas productos de las fallas en los intercambiadores de calor 110-HCU-E-006 A/B/C/D se destacan las siguientes:

- Sobretensión en soldadura de sello del diafragma por diferencial de expansión térmica debido a disimilitud de materiales,

Material base: SA 336 F22 Cl. 3 (2-1/4 Cr); material weld overlay: SS-347; Material Diafragma: Alloy 825; Aporte soldadura: NiCrMo-3.

- Stress Corrosión Cracking (SCC) por cloruros, que son alojados entre el diafragma y el weld overlay del canal, API-571 [2].
- Agrietamiento por ácidos politionicos, con mayor probabilidad de ocurrencia durante intervenciones o reparaciones de los equipos, NACE SP0170 [3] - API 571 [4].

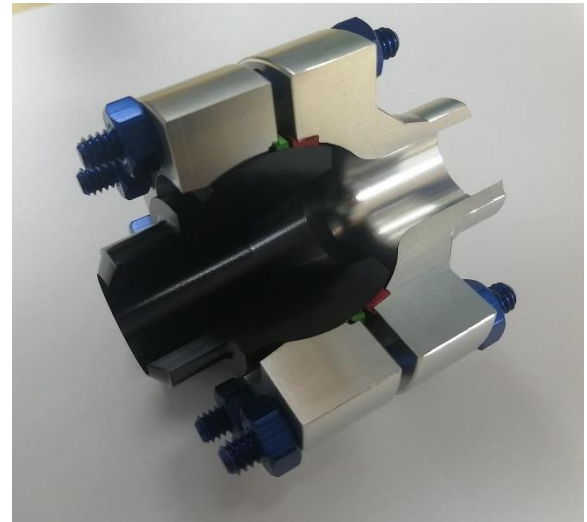
Fig 6. Esquema simple con anillo cónico (color rojo) Taper Lok.

- Reparación conforme diseño original.
- Reparación con cambio de metalurgia de SS 347 a Alloy 825 en el weld overlay, ver figura 5.
- Cambio de tecnología de sello, de diafragma a Taper Lok, ver figura 6.

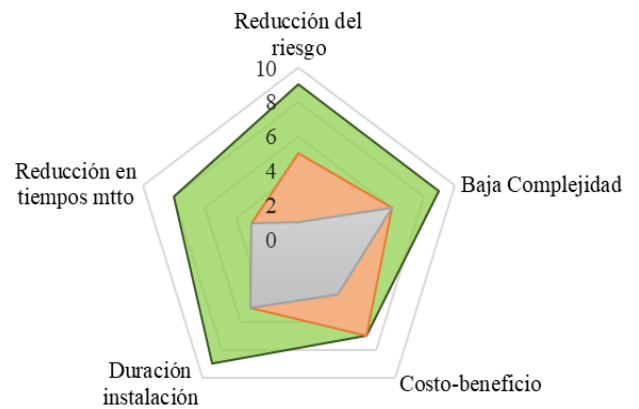
Los aspectos evaluados y sometidos a análisis se demarcan a continuación, también se puede visualizar el área de mayor cobertura de beneficio en la figura 7:

Fig 7. Diagrama radial comparativo alternativas.

Como podemos observar en la figura anterior la alternativa que mayor área cubre y la que ofrece un mejor desempeño a nivel global es la de cambio de tecnología de sello, pues esta solución elimina la soldadura y por consiguiente la complejidad de removerla e instalarla en cada intervención del equipo, también se elimina el diafragma en Alloy 825 que implica un repuesto de alto costo.

Producto de la evaluación multicriterio se concluyó que la opción con mayor puntaje ponderado es la implementación de la alternativa de cambio de sello a Taper Lok, como se observa en la tabla 2.

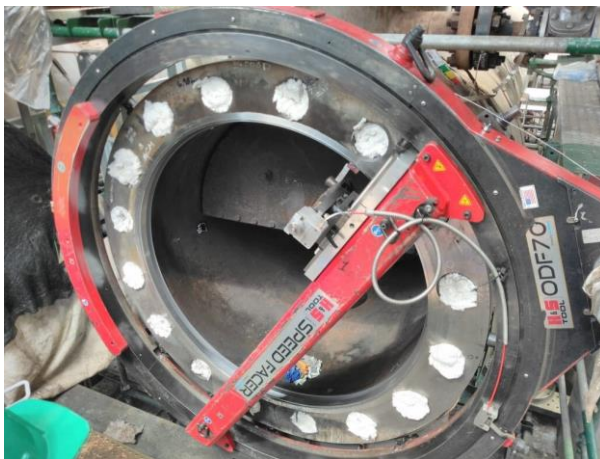
Fig 9. Ejecución mecanizado canal 110-HCU-E-006D.

anillo cónico, tapa canal y pruebas de la nueva tecnología de sello, el primer paso consistió en remover los diafragmas actuales, posterior a ello realizar el mecanizado de los canales, instalar los nuevos anillos cónicos Taper Lok, instalar la nueva tapa canal, tensionar y realizar las respectivas pruebas hidrostáticas de aceptación.

A continuación, en las figuras 9, 10 y 11 se muestra un paso a paso de cómo se realizó la implementación de la nueva tecnología.

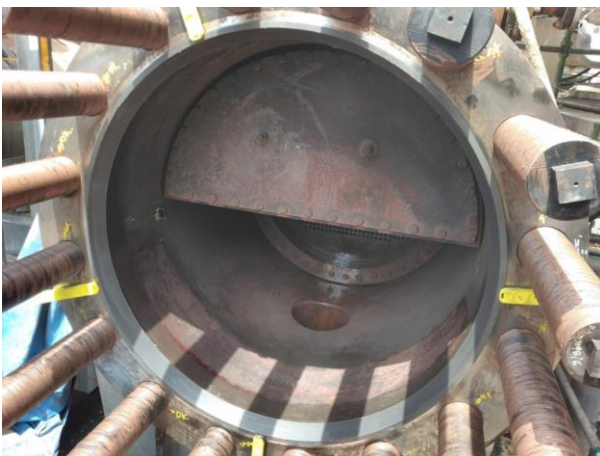
Fig 10. Posicionamiento anillo cónico Taper Lok.

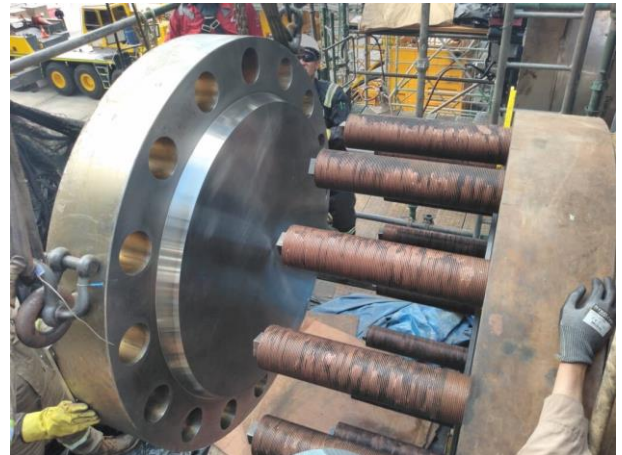
Fig 11. Instalación nueva tapa canal.

Evaluación y cierre: Recibida a satisfacción la prueba hidrostática en los intercambiadores de alta presión 110-HCU-E-006 A/B/C/D, se cumplió el hito de aceptación formal de la nueva tecnología de sello. Como resultado de este cambio tecnológico se logró recuperar la confiabilidad en el sistema y consecuentemente mejorar la disponibilidad operacional. También, optimizar tiempos de ejecución en paradas de planta disminuyendo la complejidad en la mantenibilidad de estos equipos.
