## Análisis de Fallas y Recuperación de Generadores Hidráulicos de Gran Escala: Métodos Avanzados de Diagnóstico y Estrategias de Mantenimiento Predictivo y Correctivo

22nd Ibero-American Maintenance Congress  
27th International Congress of Maintenance and Asset Management

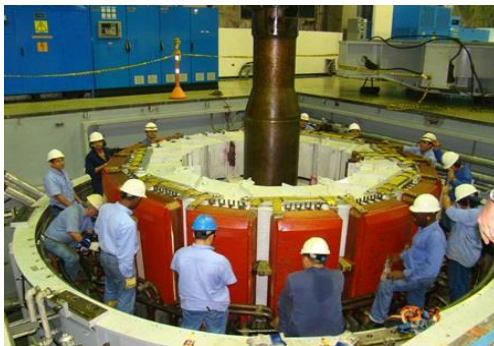
Figura 3. Unidad 3 de la central hidroeléctrica Alto Anchicayá.

La central hidroeléctrica Alto Anchicayá, una de las más importantes para Celsia, sufrió una falla significativa en el generador sincrónico de 125 MVA de la unidad 3 en febrero de 2013[6]. Esta unidad, que representa una parte importante de la capacidad operativa de Celsia de alrededor del 7%, se vio afectada por daños severos en el núcleo del estator y otras componentes clave. A pesar de ser clasificado inicialmente como pérdida total por los fabricantes, el equipo de trabajo de mantenimiento emprendió una metodología de rehabilitación que permitió su recuperación.

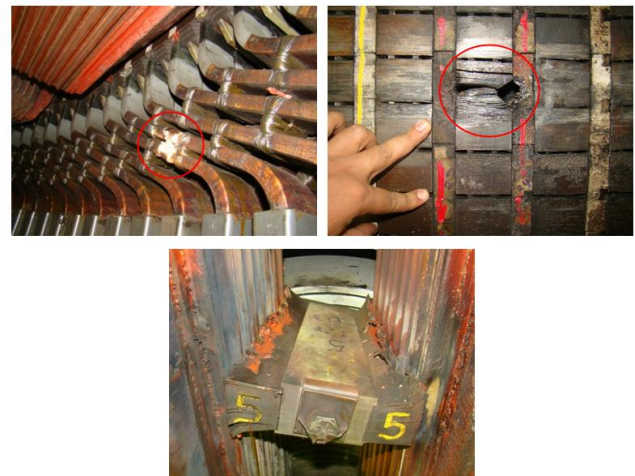
- Daño en el núcleo del estator: Se detectaron múltiples áreas afectadas, en un 8.5% del total con pérdida del laminado, incluyendo perforaciones de hasta 10 mm de profundidad en las ranuras críticas que comprenden un 0.12% del total del núcleo.
- Cortocircuito en las bobinas del estator: Las bobinas mostraron desplazamientos y daños mecánicos significativos, agravando la falla inicial.
- Cuñas interpolares dañadas: El desprendimiento de las cuñas interpolares provocó impactos directos sobre el estator, causando cortocircuitos adicionales.

Figura 4. Daños en el núcleo del estator del generador.

- Reparación del núcleo del estator: Incluyó el retiro de laminados dañados, enderezamiento de láminas deformadas, aplicación de barniz, relleno de áreas críticas con material epóxico e instalación de cintas térmicas para seguimiento de las temperaturas.
- Rehabilitación del devanado del estator: Sustitución de 33 barras dañadas, inserción de nuevos componentes y restauración del aislamiento.
- Pruebas de inducción y puesta en servicio: Validación del núcleo reparado y ajuste de parámetros para garantizar la operación segura de la unidad.

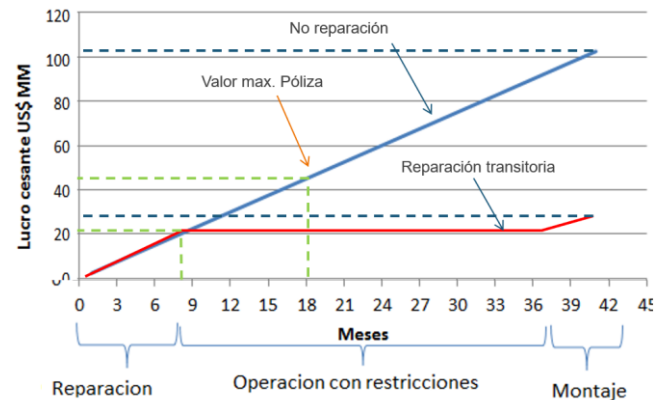
La reparación se completó en 197 días. Las pruebas finales, incluyendo resistencia de aislamiento, factor de potencia y termografías, confirmaron la recuperación del generador al 83.3% de su capacidad nominal. Este resultado permitió restablecer su operación y mitigar pérdidas económicas significativas para la empresa como se muestra en la Figura 6.

Figura 6. Ahorro de lucro cesante con la reparación.

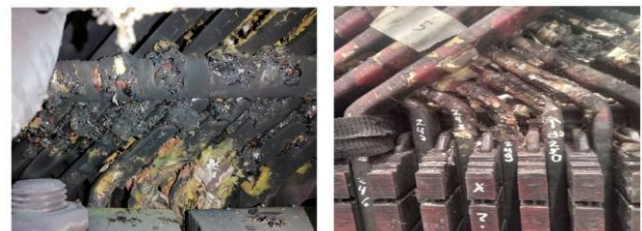
Figura 7. Bobinas superiores averiadas del estator.

- Falla entre fases A y C: La corriente de falla alcanzó un valor máximo de 6.8 kA (2,8 veces la nominal) durante el subtransitorio.
- Daño en las bobinas superiores: La inspección visual identificó la localización principal de la falla en las cabezas de bobina superiores, entre las ranuras 248 y 252. Además, las bobinas adyacentes mostraron signos de deterioro en el aislamiento, como se muestra en la Figura 8.
- Integridad del núcleo del estator: La prueba de inducción al núcleo magnético (*Core Loop Test*) y la inspección termográfica confirmaron que el núcleo no sufrió daños térmicos significativos.

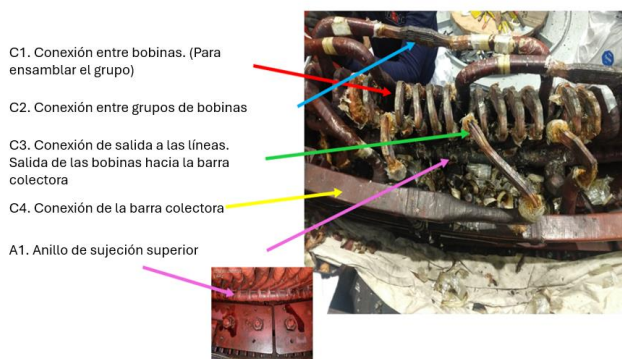
Figura 8. Condición de aislamiento y partes de conexión de las bobinas.

Tras evaluar las opciones de reparación, se optó por reemplazar las bobinas dañadas, considerando la disponibilidad de repuestos, el menor costo económico y el tiempo de indisponibilidad de la unidad. Este proceso incluyó:

- Retiro de todas las bobinas del estator para realizar pruebas de aceptación, como resistencia óhmica, Resistencia superficial de pintura semi conductora y gradiente,

resistencia de aislamiento, *Hipot* y factor de potencia.

- Sustitución de las bobinas averiadas, así como de aquellas que no cumplieron los criterios de aceptación o resultaron dañadas durante la extracción.
- Instalación de separadores de mayor grosor con una separación entre bobinas de entre 1.5 mm a 3 mm, para evitar futuros desplazamientos y contactos entre las bobinas superiores e inferiores.

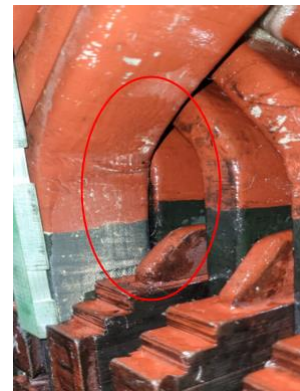
Figura 10. Separación entre bobinas del estator.

El análisis de causa raíz determinó que el deterioro de la cinta aislante más interna en los anillos de sujeción del devanado del estator provocó la pérdida de firmeza de las amarras de las cabezas de bobina fijadas al anillo de sujeción. Esto

permitió el movimiento radial de las cabezas de bobina, exponiendo el aislamiento a tensiones elevadas que desencadenaron la falla bifásica, como se muestra en la Figura 10.

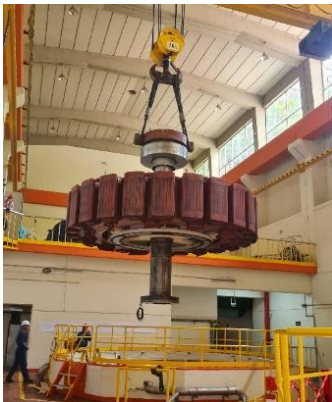
Figura 11. Rotor del generador de la unidad 3 de Prado.

El caso del generador de la unidad 3 de la central hidroeléctrica Prado de 17 MVA es otro ejemplo destacado de cómo el análisis de causa raíz y la implementación de estrategias de mantenimiento adecuadas pueden solucionar fallas críticas en equipos de gran escala. En mayo de 2024, la unidad sufrió una falla bifásica en el estator, desencadenada por la pérdida de la conexión a

tierra del generador. Esta condición generó desbalances eléctricos que afectaron el aislamiento de las bobinas, incrementando los esfuerzos eléctricos y provocando una corriente de falla significativa entre las fases (2,35 veces la corriente nominal)[8].

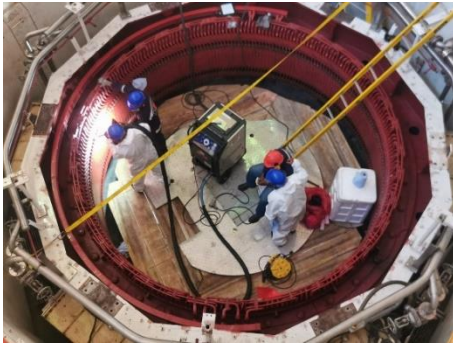
Figura 13. Proceso de reparación de las cabezas de bobina del estator.

Para abordar esta falla, se evaluaron tres alternativas de intervención, priorizando una estrategia que equilibrara tiempo de reparación, impacto económico y riesgo técnico. Se optó por una solución menos intrusiva que incluyó:

- Aislamiento del punto de falla.

- Recuperación de las pletinas de cobre y reemplazo del aislamiento.
- Inserción bobinas con aislamiento nuevo, cuñas, separadores y amarras.
- Secado del estator y pruebas finales.
