8° CONGRESO MUNDIAL
DE MANTENIMIENTO Y
GESTIÓN DE ACTIVOS

ANÁLISIS DE INFORMACIÓN CREANDO MODELOS DIGITALES PARA TOMA DE DECISIONES ANTE AFECTACIONES O ANÁLISIS DE LAS ESTRUCTURAS DE TRANSMISIÓN

Yenny Marcela Mesa Palencia - ymesa@enlaza.red
Fabian Ricardo Rojas Leal - frojas@enlaza.red
Santiago Andres Forigua Rodriguez - sforigua@enlaza.red
ENLAZA - GEB S.A. ESP
Bogotá, D.C. – Colombia

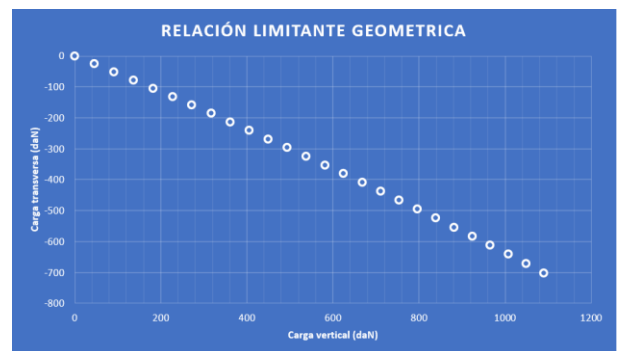
A medida que aumenta el ángulo de desviación vertical en la estructura se modifican las cargas verticales por las componentes de las cargas transversales y longitudinales. Mientras que las cargas verticales aumentan, las demás disminuyen, con 5 grados de desviación, la carga vertical aumenta un 14% más que la carga de diseño, razón por la cual algunos de los elementos estructurales se ven afectados.

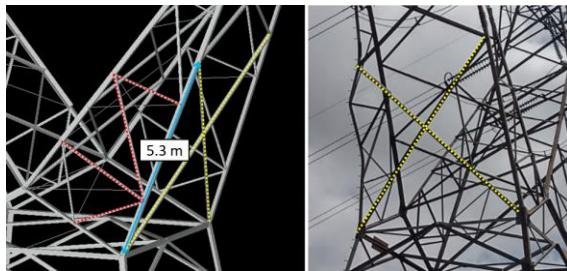
La deformación en la cabeza de la estructura se debe a cargas de compresión. Está estructura, específicamente en el diseño de la cabeza, tiene tramos sin arriostramiento en ambas alas del perfil en "L", por lo cual, ante estas solicitudes de carga permitieron el desplazamiento de los nodos, al quedar con longitudes libres significativas (mayores a 2.5 metros), las cuales son las que presentan mayor deformación.

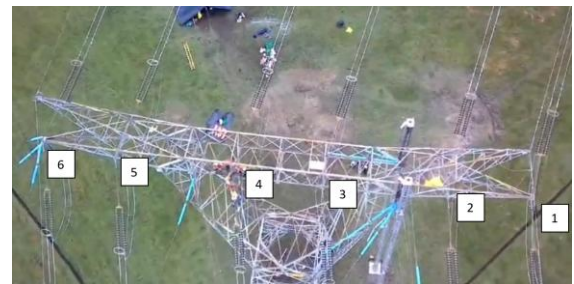
En los conductores de fase se encontró la sobretensión considerada en la etapa de análisis de las condiciones de carga de la estructura en las fases 4, 5 y 6 de la imagen, debido a que las fases 1, 2 y 3 ya contaban con prolongas de 50 cm instaladas previamente.
