Gestión Sostenible en Prevención de Daños en Redes de Distribución de Gas Natural: Caso de Éxito de Surtigas S.A. E.S.P

César Antonio Rivera Romero
 Javier Enrique Guillen Ibarra
 Calle 31 No. 47 – 30
 Cartagena de Indias – Colombia

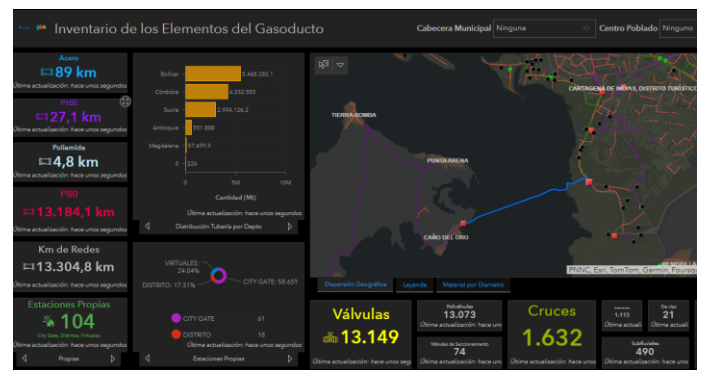
Fig 1. Inventario de los Elementos del Gasoducto.

En lo que a infraestructura se refiere, Surtigas cuenta con más de 13.300 Km de redes de distribución de gas natural, conformadas por 89 Km de red de tubería acero, 13.211Km en polietileno de alta densidad y 4,8 Km en poliamidas. Cuenta con 103 estaciones de regulación y medición de gas natural (ERMs) de las cuales 61 corresponden a estaciones city gates o de entrada de ciudad, 17 distritales y 25 estaciones virtuales (Figura1).

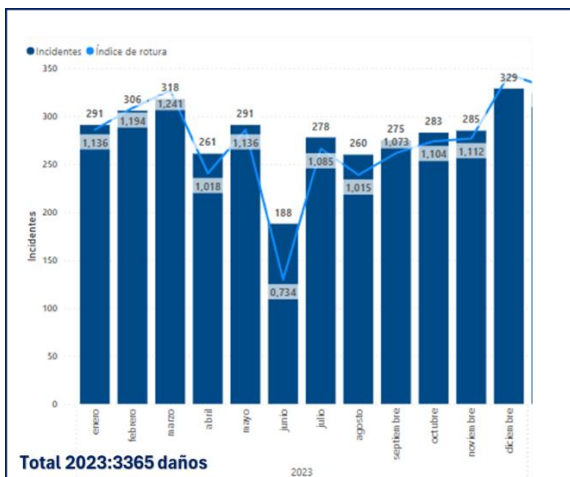
Fig 2. Numero de Daños Redes de Distribución 2023

En 2023, se registraron 3365 daños en las redes de distribución (Fig 2), resultando en emisiones de gas

metano equivalentes a 14.698,5 toneladas de CO2 y gastos de reparación por \$860.870.758.

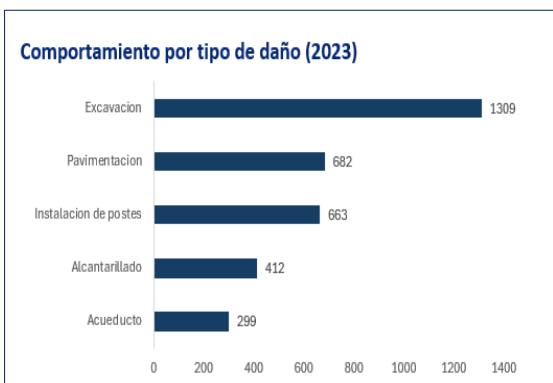
Fig 4. Tipos de Obras/Numero de daños

Posteriormente, se caracterizaron los tipos de obras (figura 4) y las empresas que más generaban daños a las redes (Figura 5)

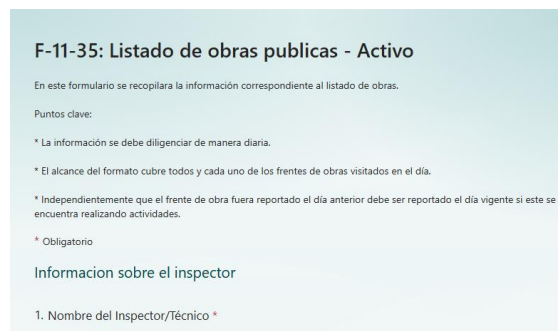
Fig 7. Formulario Digital Inspección

Con el objetivo de mejorar la periodicidad en la recepción de reportes de obras activas, Surtigas implementó una solución basada en la transformación digital. Se crearon formularios digitales que permitieron recibir los reportes de manera diaria en lugar de semanal. Esta digitalización de los procesos de reporte mejoró significativamente la agilidad y precisión en la toma de decisiones.

La implementación de formularios digitales facilitó la recopilación y el análisis de datos en tiempo real, permitiendo a Surtigas responder de manera más oportuna y efectiva a las actividades de excavación que podrían afectar las tuberías.

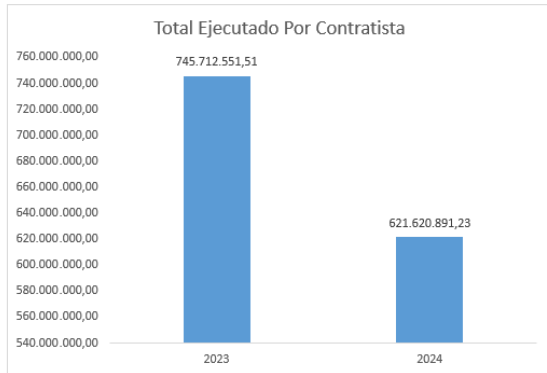
Fig 9. Reducción Gastos de Reparación

Se logró una reducción del 16,6% en gastos de reparación, pasando de \$745.712.551 en 2023 a \$621.620.891 en 2024 (figura

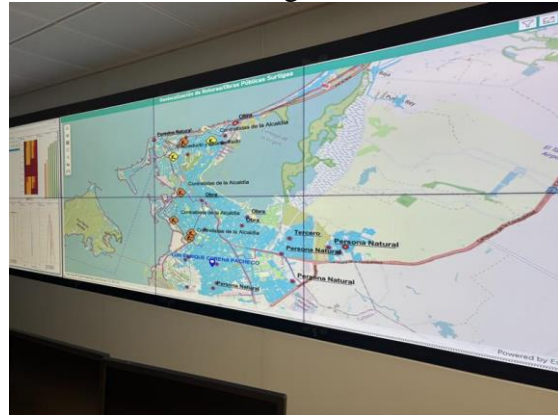
Fig 10. Tablero de Control de Obras

Promigas del Gas (CIEG). De igual forma, se adelanta la creación de un tablero de monitoreo en tiempo real desde el Centro de Control de Surtigas para las obras de terceros que se ejecuten en el área de influencia de Surtigas.
