## ANÁLISIS DE ELIMINACION DE CAUSA DE RIESGO POR FALLAS EN CABLES DE POTENCIA DE 35 KV EN SUBESTACIONES DE ISA-TRANSELCA

Luis Carlos Escaño Rodríguez & Maria Beatriz Vergara Ochoa  
TRANSELCA S.A E. S. P. Carrera 24 # 1A -24 Piso 18 Edificio BC Empresarial  
Email: lescano@transelca.com.co & mvergara@transelca.com.co  
Puerto Colombia - Colombia

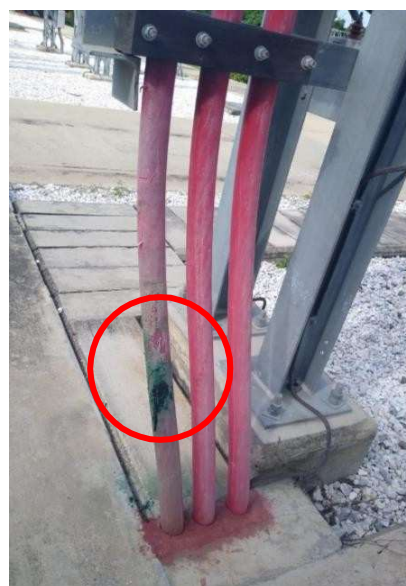
El 25 de octubre del 2021, se realiza la actividad preventiva para encintar los cables de potencia debido a fisuras presentadas en la chaqueta.

Fig 1. Fisura presentada en cable de potencia XLPE

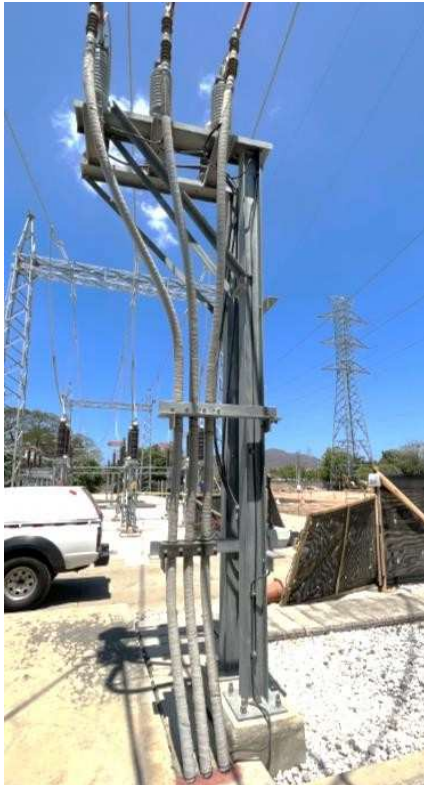
Fig 2. Cable de potencia XLPE con protección en chaqueta exterior

Durante la intervención se evidencia en el cable fisuras y deterioro de la chaqueta (cristalización y porosidad) en la parte del cable expuesta al ambiente.

El 20 de noviembre del 2021, se ejecutaron las actividades de aplicación de protección en chaqueta exterior a los 3 cables de potencia del transformador Santa Marta 09 por 34,5kV.

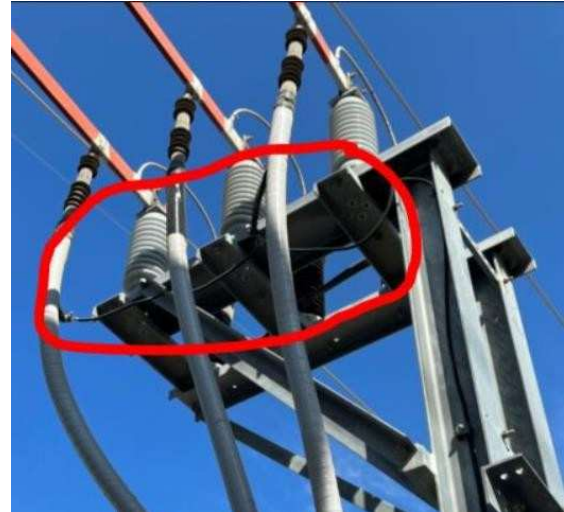
El 30 de enero del año 2022, durante actividades de cambio de cable de potencia del transformador Santa Marta 10, se evidencia sobrecalentamiento anormal en cable de potencia de 34,5kV del transformador Santa Marta 9. Al realizar inspección y verificación se encuentra apantallamiento del cable de potencia aterrizado en ambos extremos. Por lo anterior, se realizaron las gestiones correspondientes para corregir la

condición del aterrizamiento inadecuado del apantallamiento del cable de potencia del transformador Santa Marta 09 34,5kV.

Fig 3. Aterrizaje extremo Transformador (Pórtico)

El 3 de marzo del 2022, se ejecuta la actividad de corrección del aterrizaje del apantallamiento del cable de potencia del transformador Santa Marta 09 34,5kV, desconectando puesta a tierra del apantallamiento en el extremo de la celda, se deja aterrizado el apantallamiento únicamente en el extremo del transformador (Pórtico). Adicional, se realiza aplicación de protección a la chaqueta del cable de potencia, la cual debido al sobrecalentamiento existente en el cable derritió parte de la chaqueta.

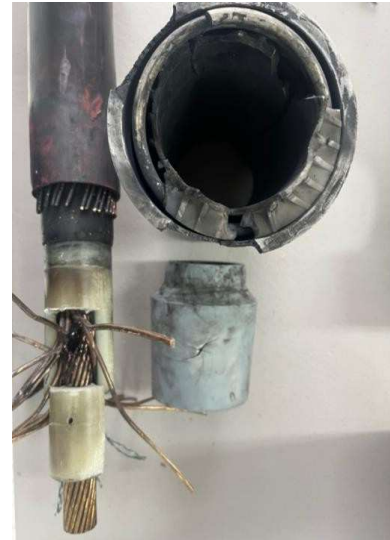
En la subestación Santa Marta, el 9 de mayo del 2022 a las 04:36, se presenta explosión en la sala de control y con este evento, disparo definitivo del transformador Santa Marta T-SMT09 220/110/34,5kV por todos sus niveles de tensión, señalizando "disparo por protección diferencial 87T".

Fig 7. Estado terminal cable Celda 34,5kV

- Con el análisis ECR realizado a estos activos, se implementó y se ejecutó un plan de acción para el cambio de los cables de potencia XLPE, los cuales no contaban con protección UV en la chaqueta exterior.
- Con el análisis y ejecución del cambio de los cables de potencia, se minimizaron los riesgos al sistema eléctrico de potencia y a las personas, incrementando la disponibilidad y confiabilidad de los activos en la subestación.
- Los resultados del ECR y el caso de negocio fue positivo, teniendo en cuenta que, se evitó daños mayores en los activos de la compañía y con impacto positivo en el sistema de potencia, por soluciones de mantenimiento producto de análisis de eliminación causa de riesgos.
- El análisis ECR, permitió realizar un análisis complementario y detallado sobre todos los cables de potencia instalados en la compañía y establecer planes de acciones preventivos

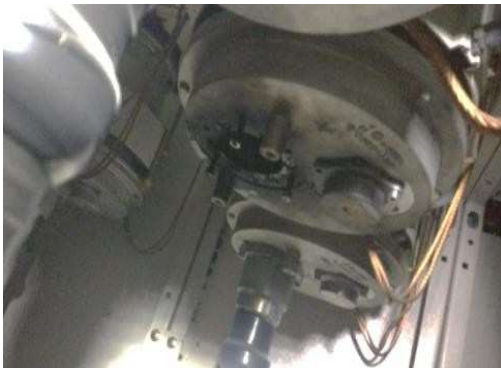
Fig 5. Evidencia estado de campana en Celda

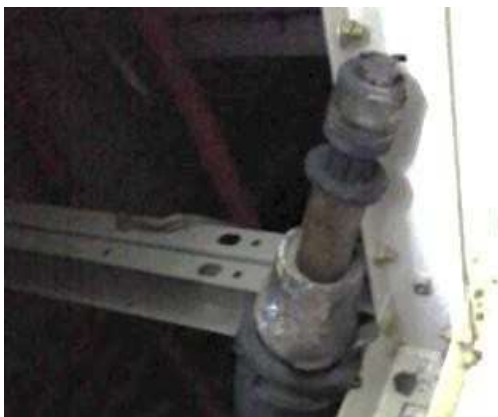
Fig 6. Estado cable de potencia en Celda
