8° CONGRESO MUNDIAL
DE MANTENIMIENTO Y
GESTIÓN DE ACTIVOS

Sistema Integral de Gestión para el Mantenimiento de Puentes en el Distrito de Medellín

Alejandro Ospina Trujillo
Ingeniero Civil Especialista
Alcaldía de Medellín

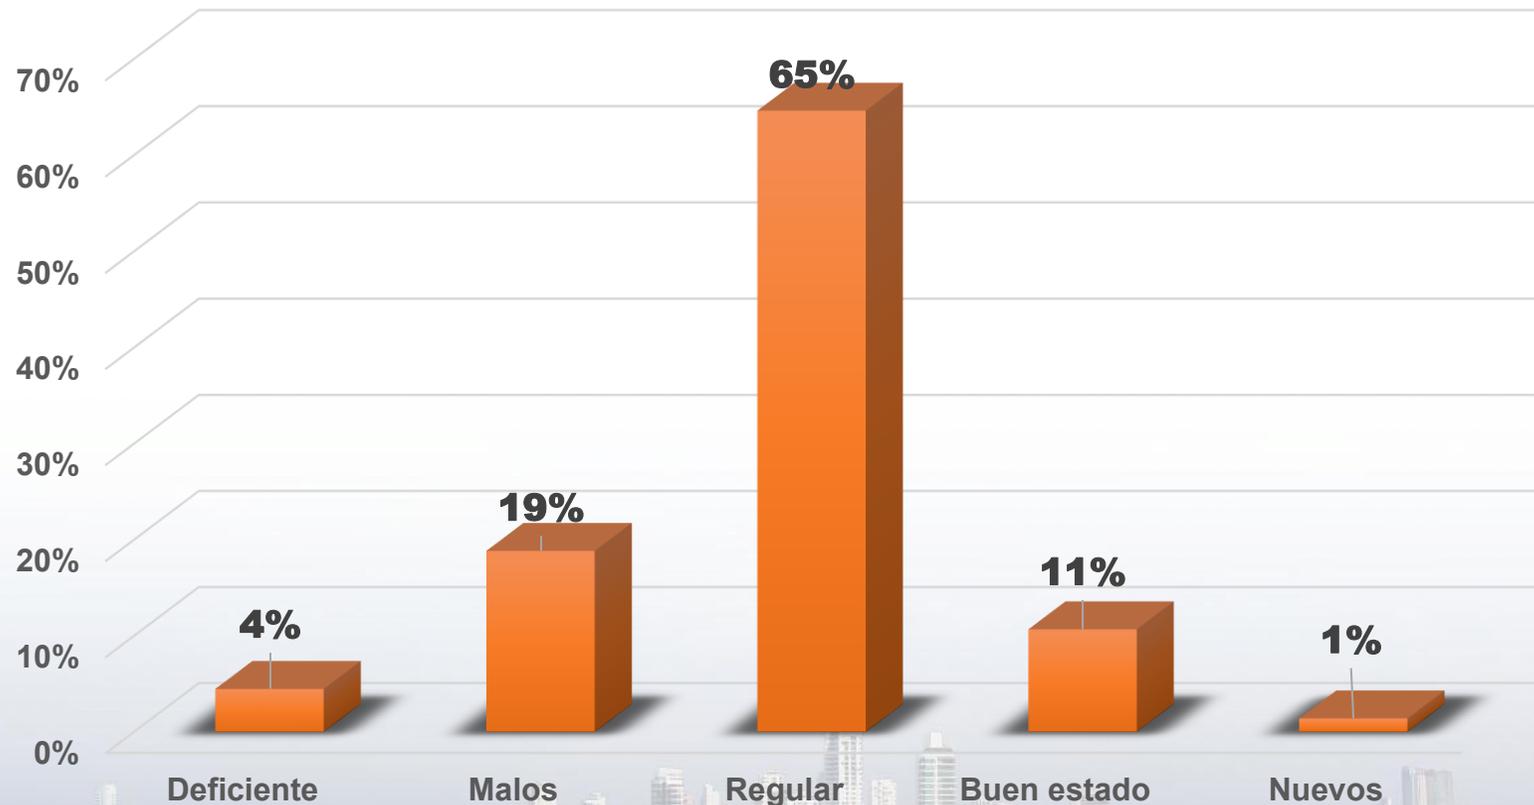
Resultados del Inventario y Diagnóstico de Puentes en Medellín

Estado del puente	Conductos enterrados	Puentes peatonales	Puentes vehiculares	Total por daños	% Por daños
Deficiente	48	24	8	90	4,47%
Malos	201	101	79	381	18,84%
Regular	690	345	271	1.306	64,62%
Buen estado	114	57	45	216	10,68%
Nuevos	15	7	6	28	1,40%
TOTAL TIPO DE PUENTE	1.068	534	419	2.021	
% TIPO DE PUENTE	52,85%	26,42%	20,73%

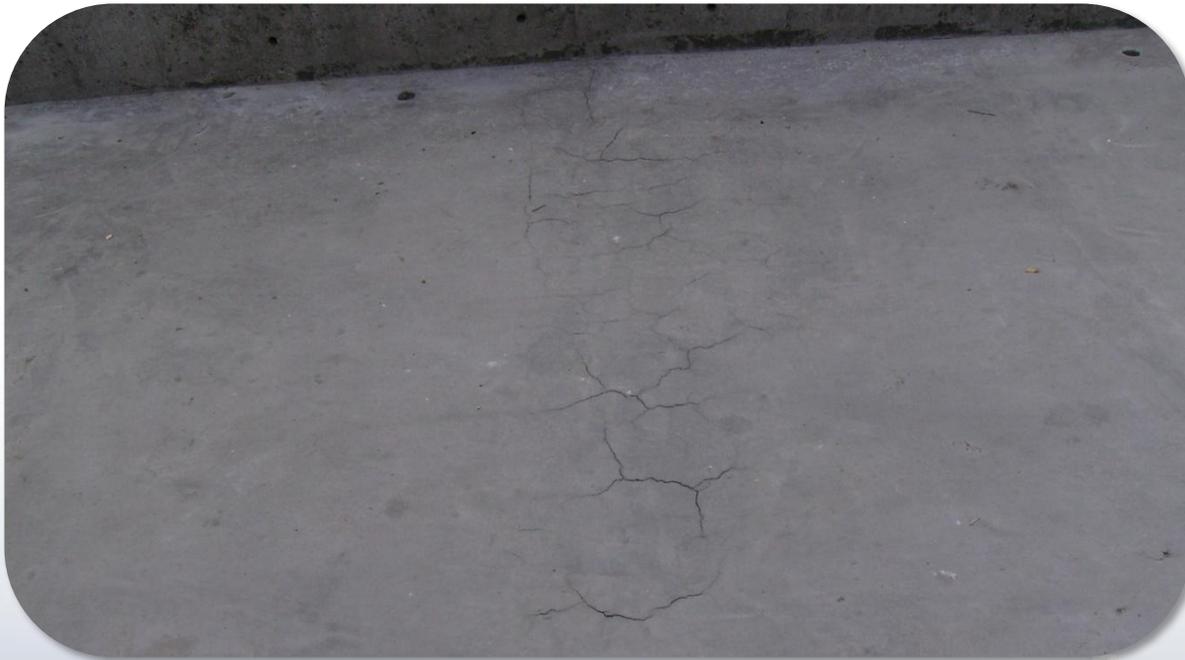
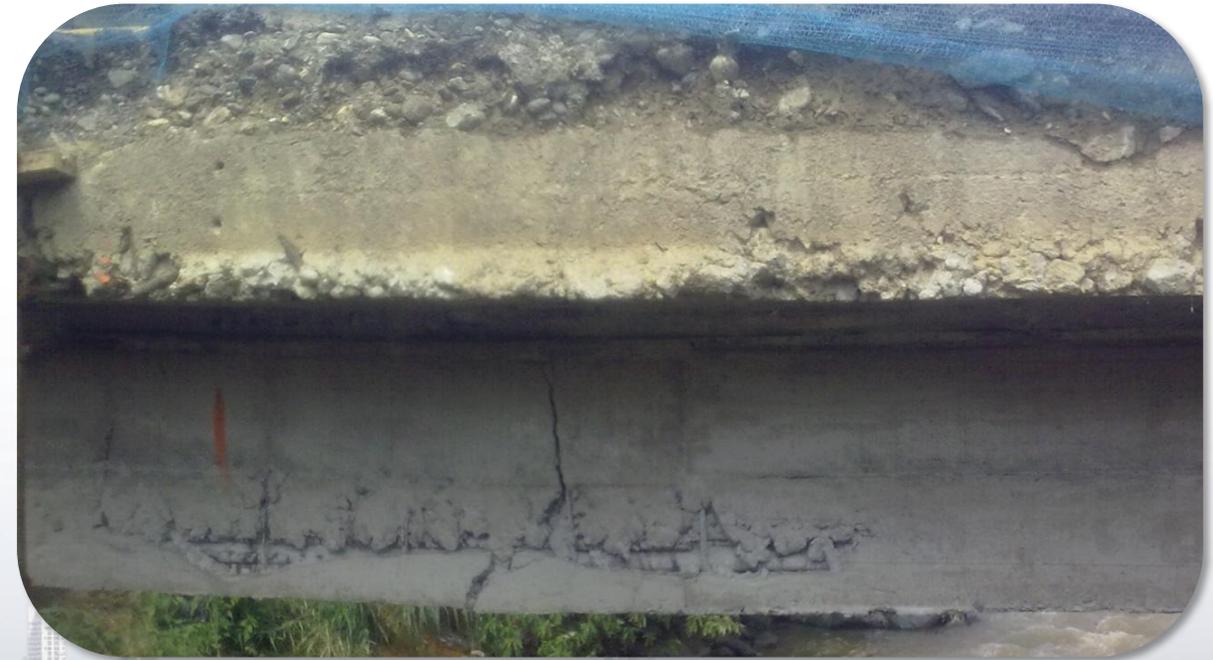
3.2. Daños por procesos constructivos inadecuados.

- 3.2.** Daños por procesos constructivos inadecuados.
 - 3.2.1.** Hormigueros (HO).
 - 3.2.2.** Segregación (SE).
 - 3.2.3.** Fisuras por retracción (FIR).
 - 3.2.4.** Construcción inadecuada de juntas frías (JF).
 - 3.2.5.** Recubrimiento inadecuado (RE).
 - 3.2.6.** Exposición del acero de refuerzo (EXA).

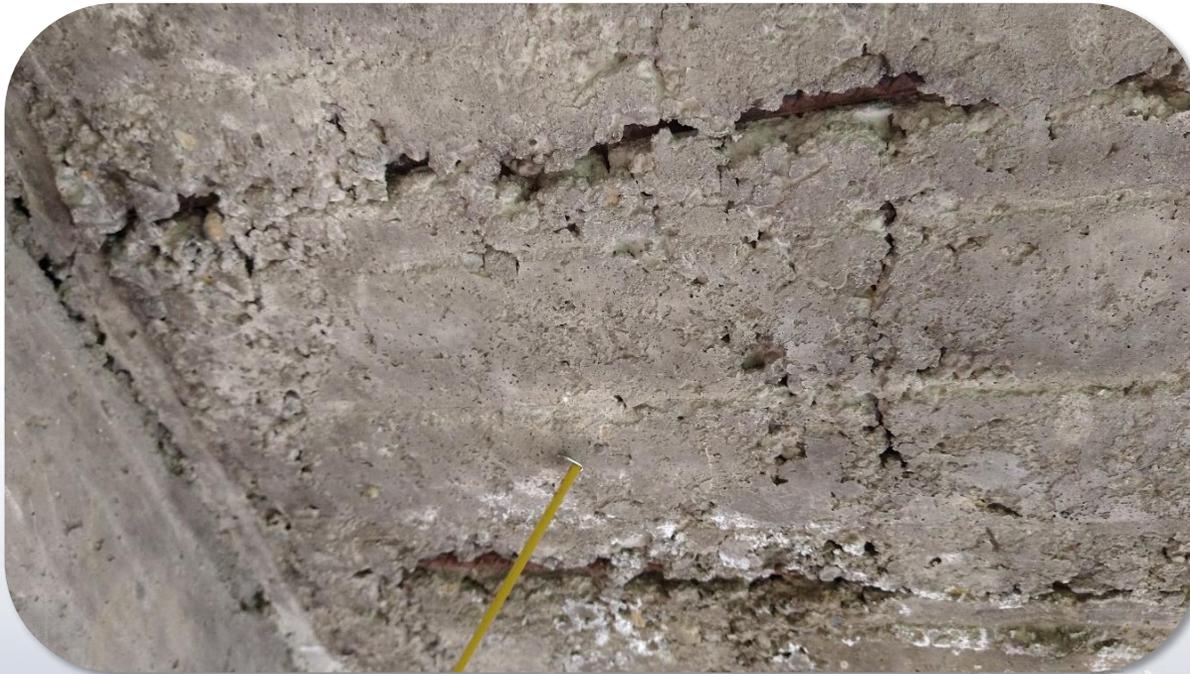
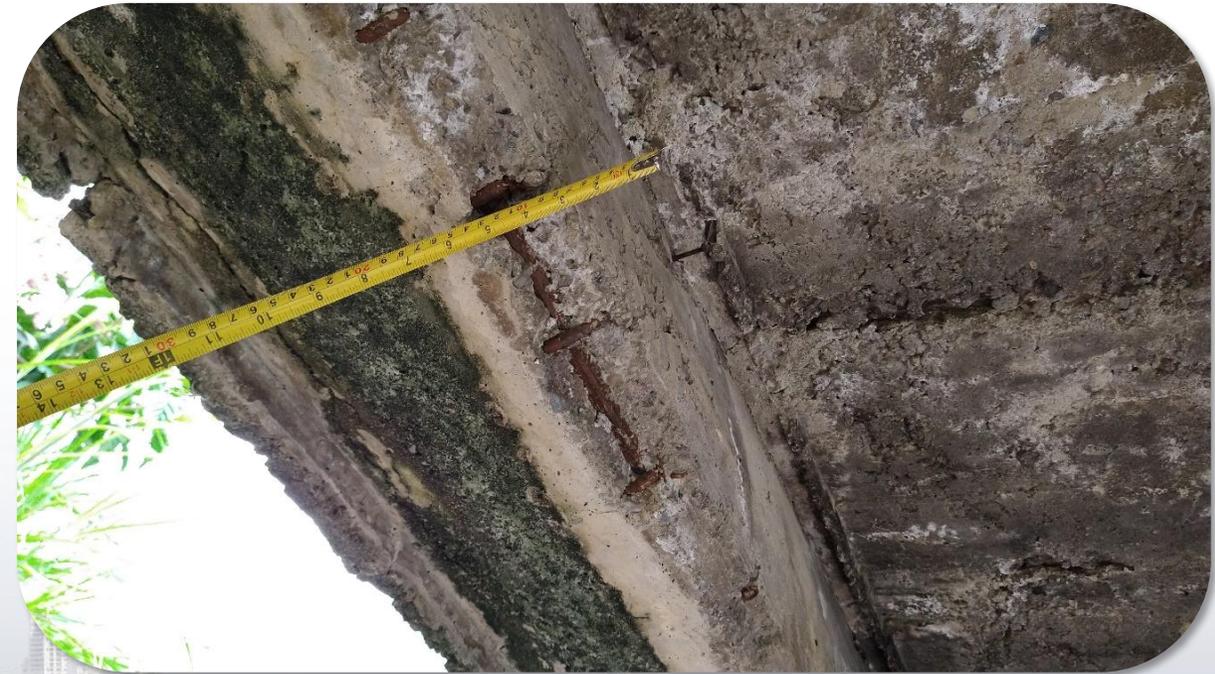
3.2. Daños por procesos constructivos inadecuados.

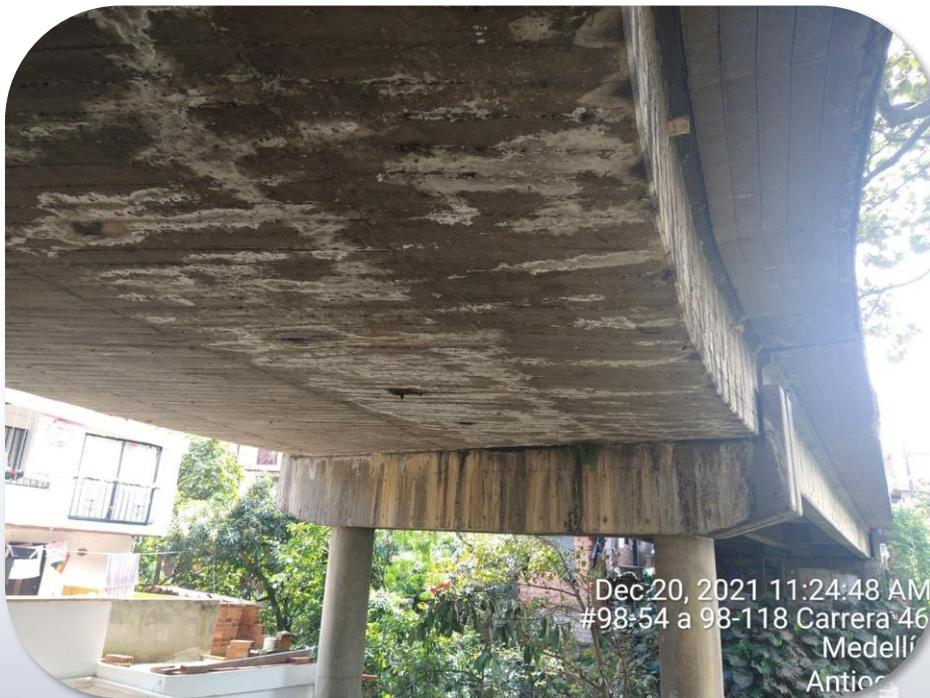
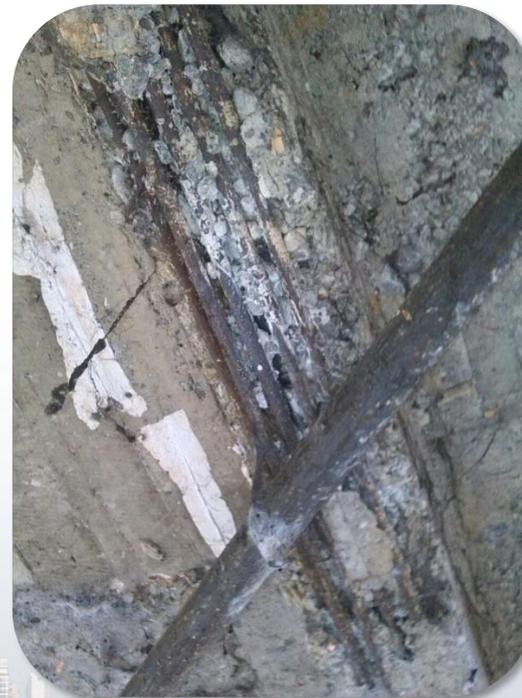
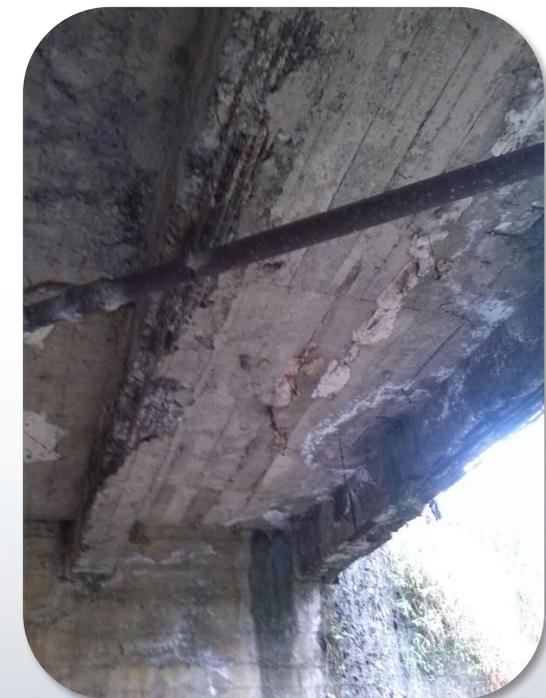
3.3. Daños durante su vida útil en funcionamiento.

- 3.3. Daños durante su vida útil en funcionamiento.
 - 3.3.1. Infiltración (IN)
 - 3.3.2. Eflorescencias (EF)
 - 3.3.3. Carbonatación (CAR)
 - 3.3.4. Corrosión de refuerzo (COA).
 - 3.3.5. Contaminación del concreto (CTC).
 - 3.3.6. Fallas por impacto (IMP).

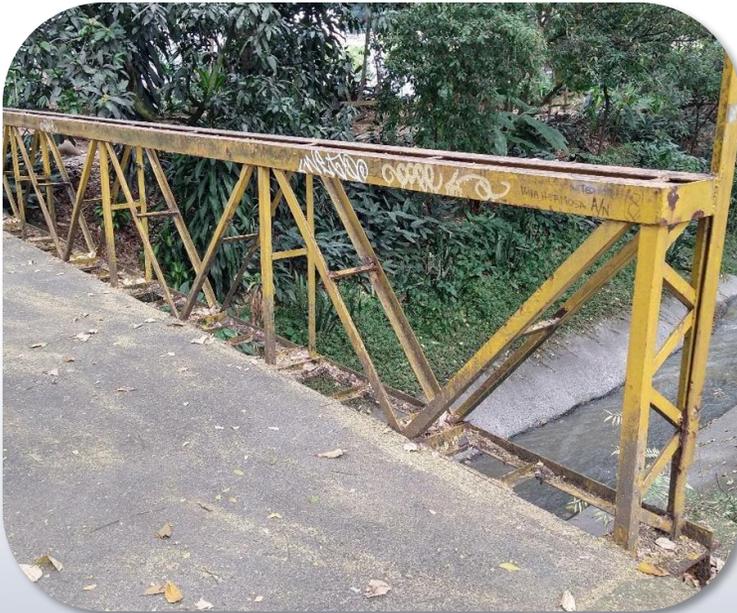
Corrosión Leve

- 4.1. Corrosión
 - 4.1.1. Corrosión Leve (COL)
 - 4.1.2. Corrosión Moderada (COM)
 - 4.1.3. Corrosión Severa (COS)
- 4.2. Pintura deteriorada

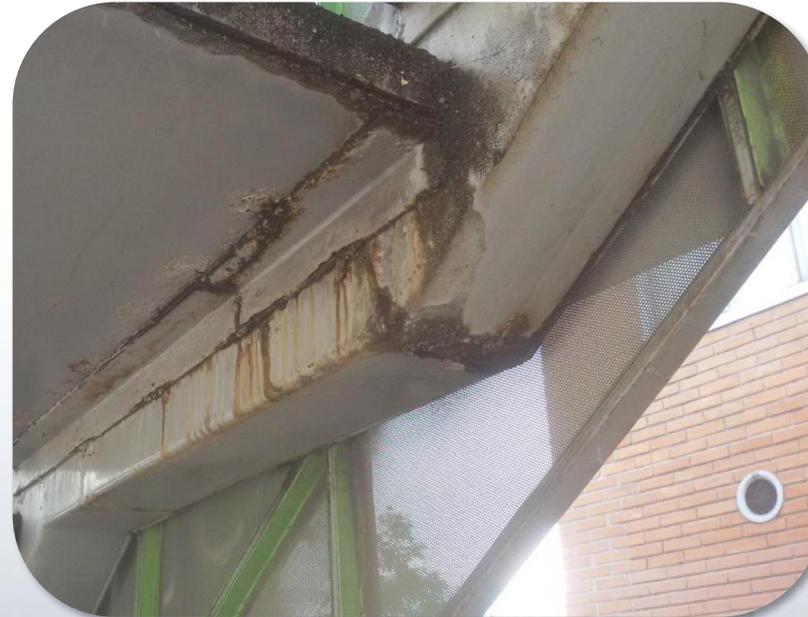
Corrosión Moderada

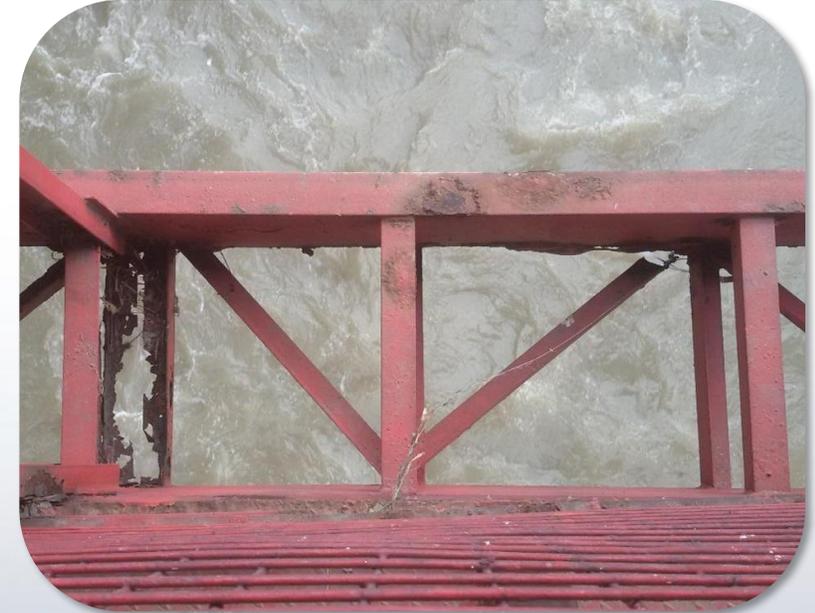
Corrosión Severa

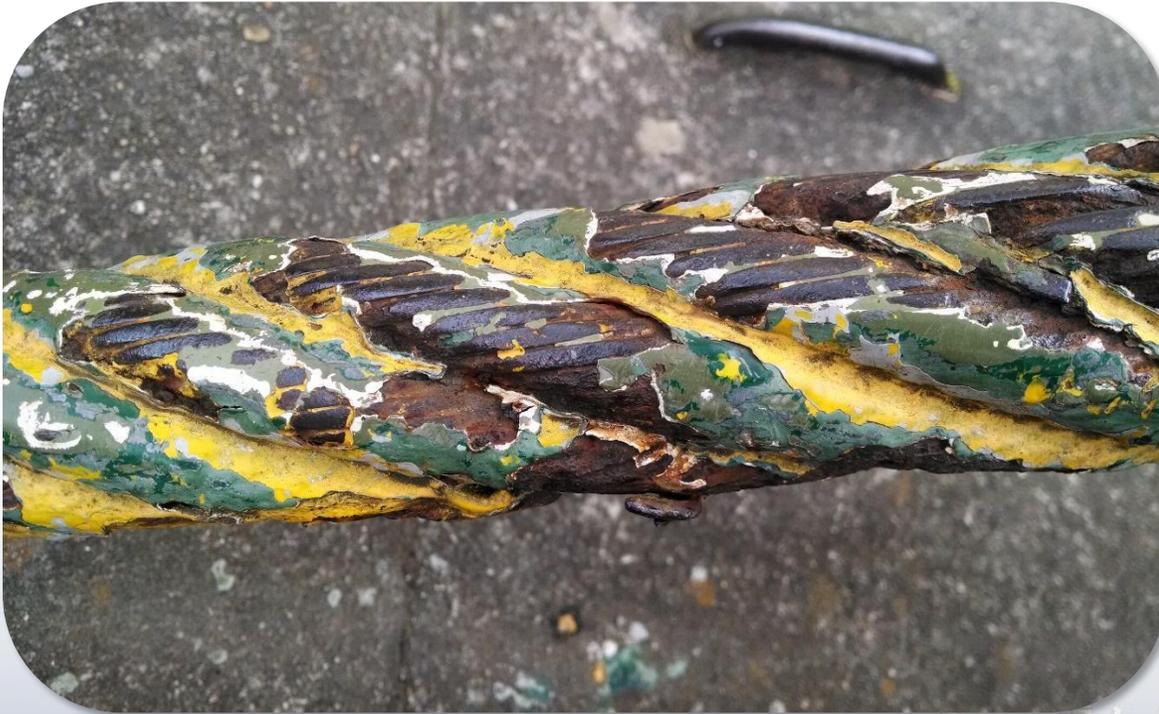
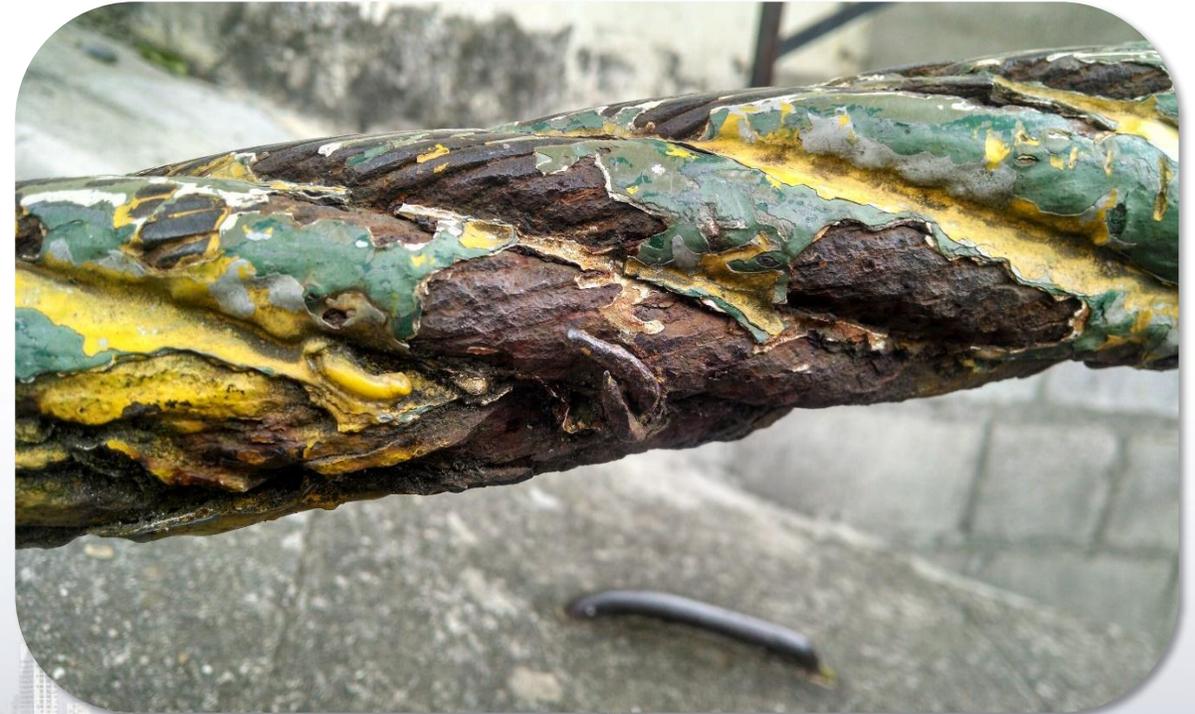
Capítulo 4. Daños en Puentes de Estructura Metálica.

- 4.3. Daños en cables y pendolones
 - 4.3.1. Pérdida de recubrimiento de los cables (PRC)
 - 4.3.2. Pérdida de tensión de cables y pendolones (TEC)
 - 4.3.3. Fisuras en los alambres (FIA)
 - 4.3.4. Fisuras en los muertos (FIM)
 - 4.3.5. Contaminación de la zona de los anclajes (CTA)

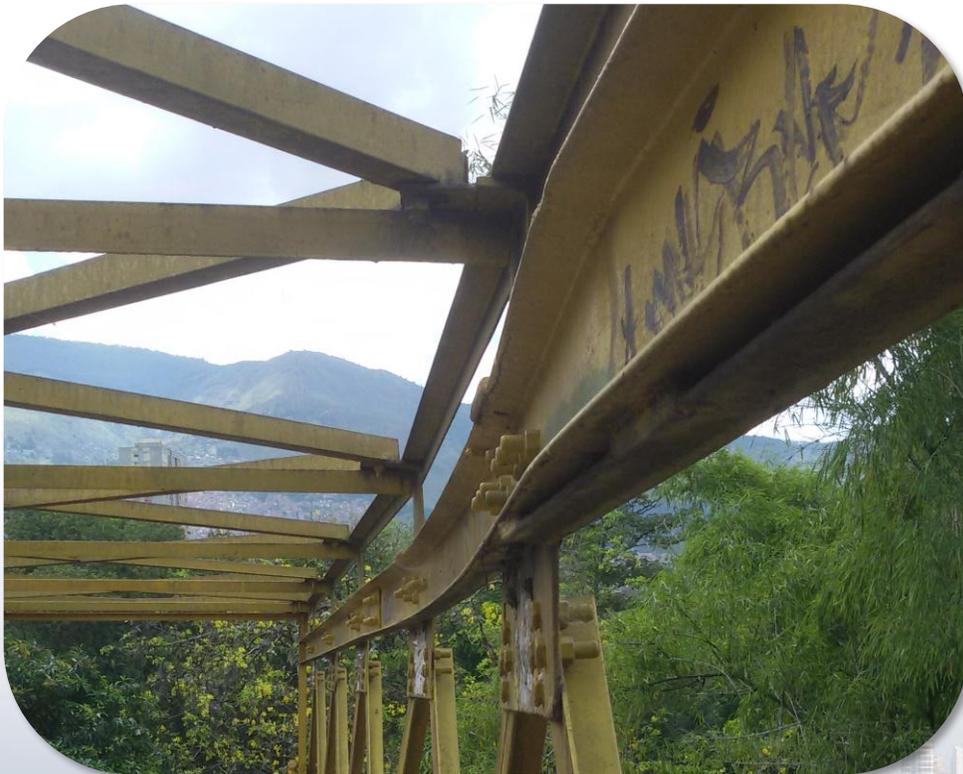
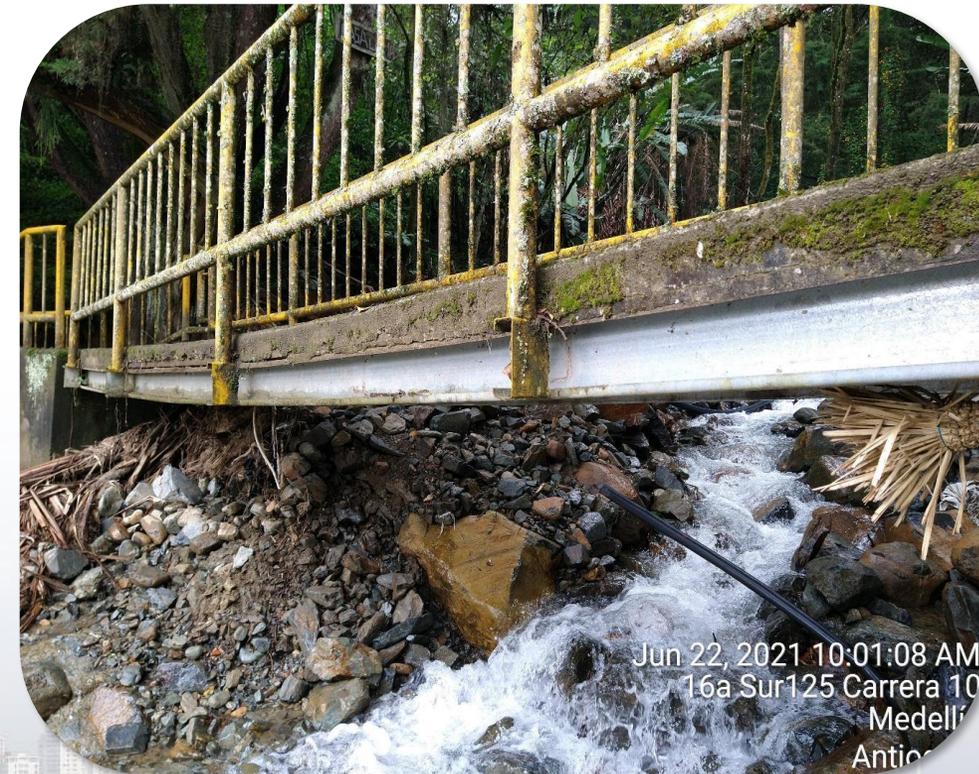
Capítulo 4. Daños en Puentes de Estructura Metálica.

- 4.4. Daños en los perfiles metálicos
 - 4.4.1. Pandeo local (PL)
 - 4.4.2. Pandeo global o general (PGL)
 - 4.4.3. Fisuras de perfiles (FIV)
 - 4.4.4. Fallas por impacto (IMP)
 - 4.4.5. Deflexión excesiva (DX)

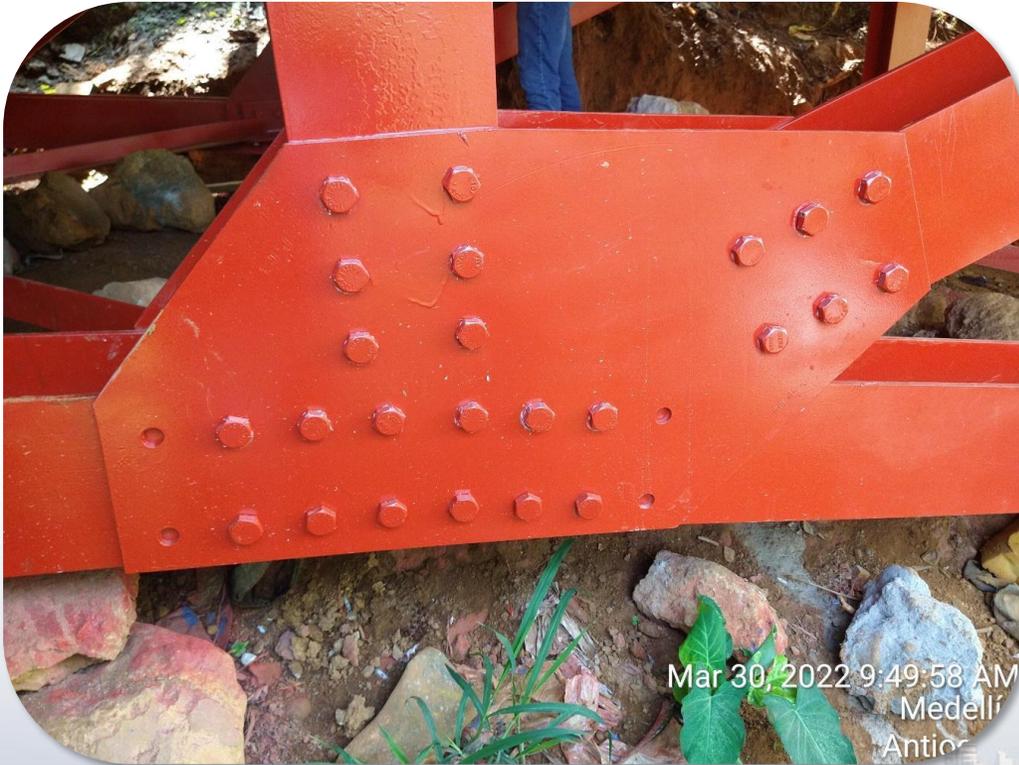
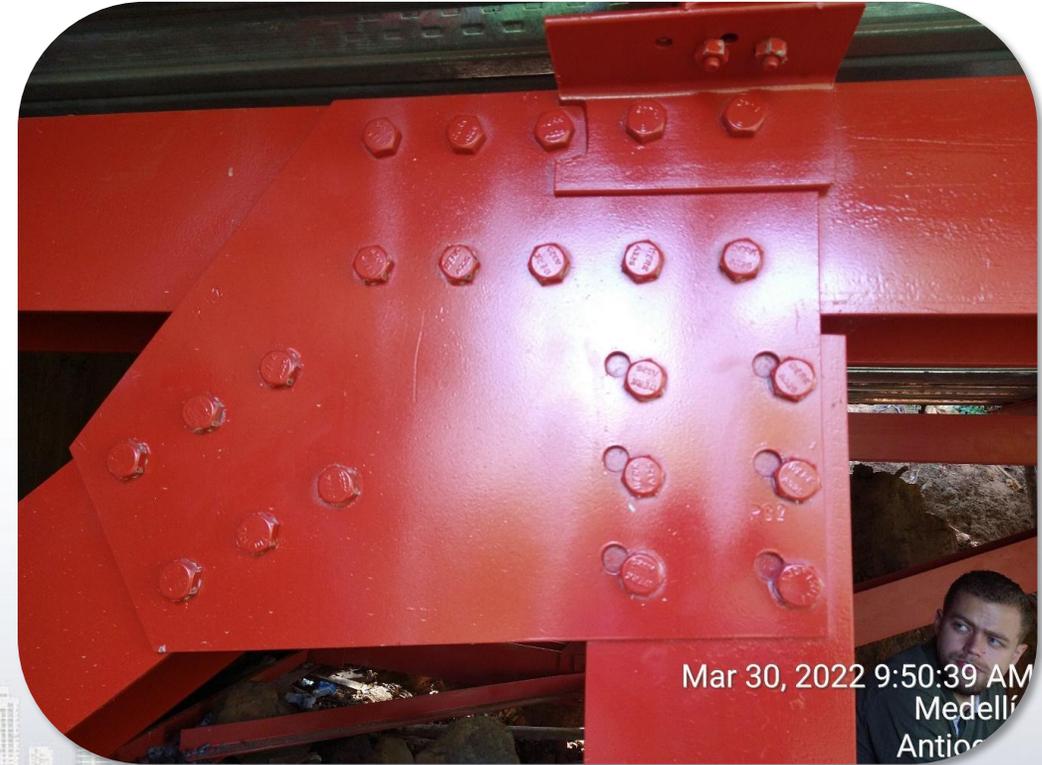
Capítulo 4. Daños en Puentes de Estructura Metálica.

- 4.5. Daños en conexiones
 - 4.5.1. Ausencia o mal estado de conectores (AUC)
 - 4.5.2. Excentricidades (EX)
 - 4.5.3. Fallas por tensión en la platina (TP)
 - 4.5.4. Aplastamiento de la platina (AP)
 - 4.5.5. Falla por desgarramiento
 - 4.5.6. Falla por corte en el conector
 - 4.5.7. Falla por bloque de cortante
 - 4.5.8. Rotura de la soldadura

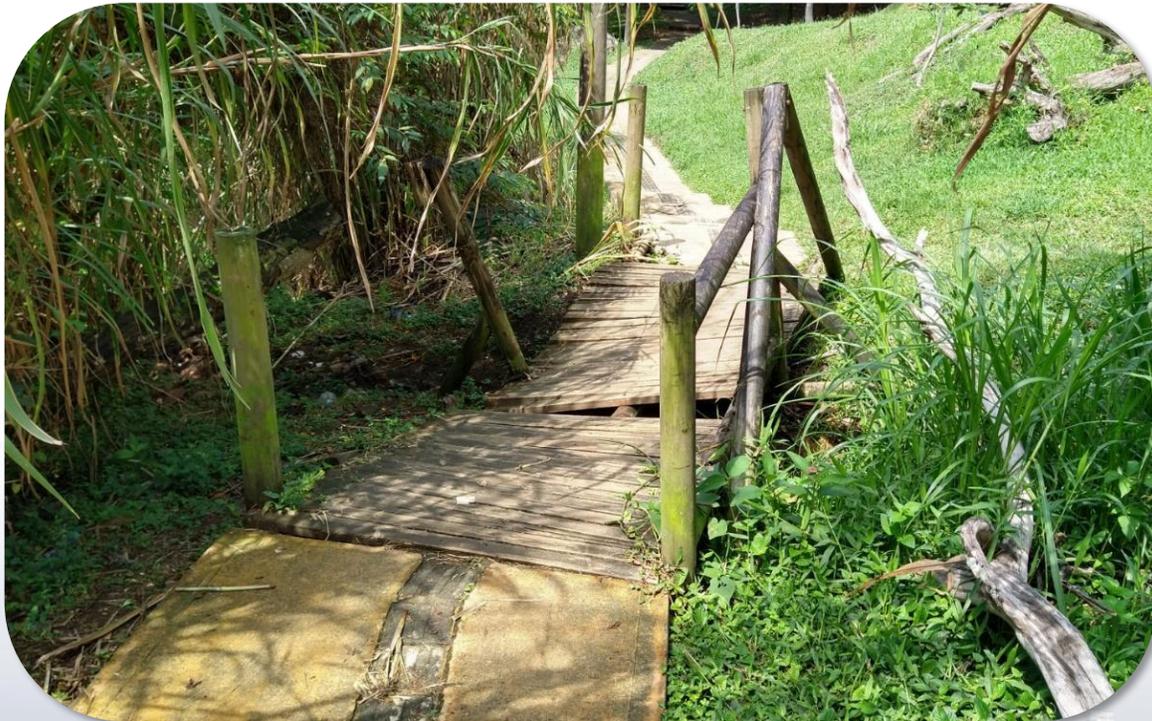
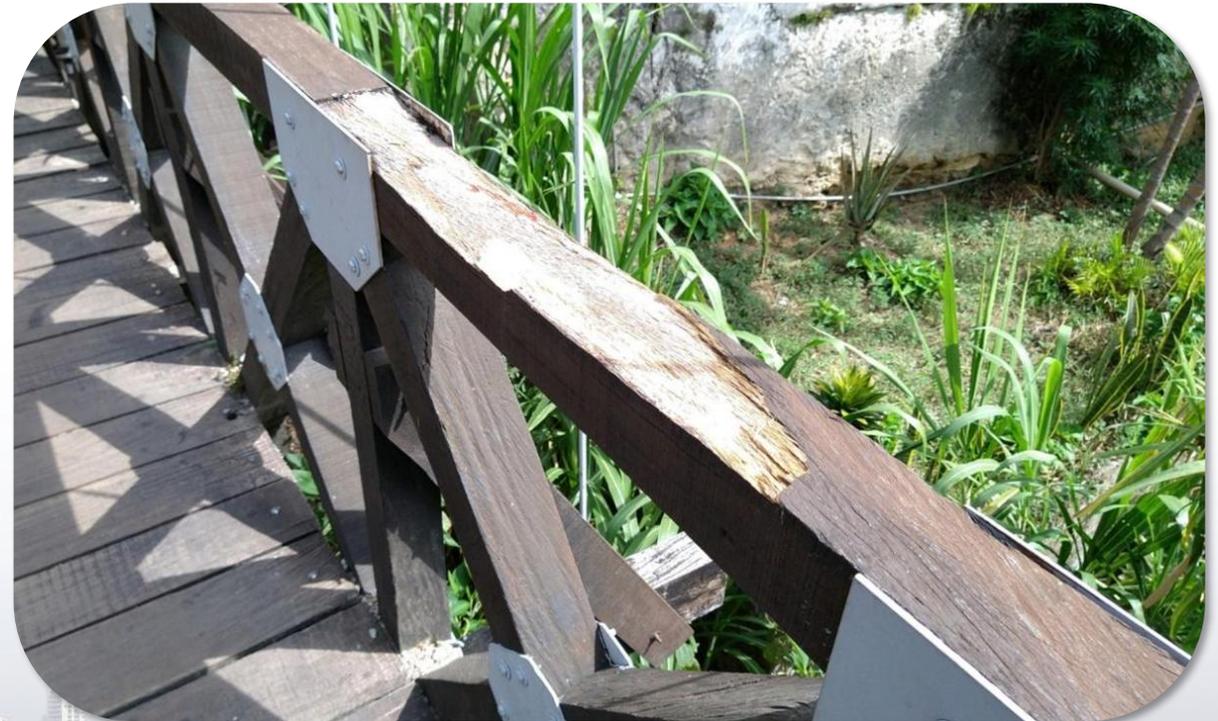
Capítulo 5. Daños en Puentes de Madera.

- 5.1.** Daños Físicos
 - 5.1.1.** Deflexión Excesiva (DX)
 - 5.1.2.** Falla en Miembros (FM)
 - 5.1.3.** Falle en Conexiones (FCN)
 - 5.1.4.** Desarrollo de Grietas (DGR)
 - 5.1.5.** Delaminación de las fibras (DEL)
- 5.2.** Daño por sustancias químicas (SQ)
- 5.3.** Daños Biológicos de Flora y Fauna
 - 5.3.1.** Bio-receptividad por Hongos (HON)
 - 5.3.2.** Bio-receptividad por Insectos (ISC)

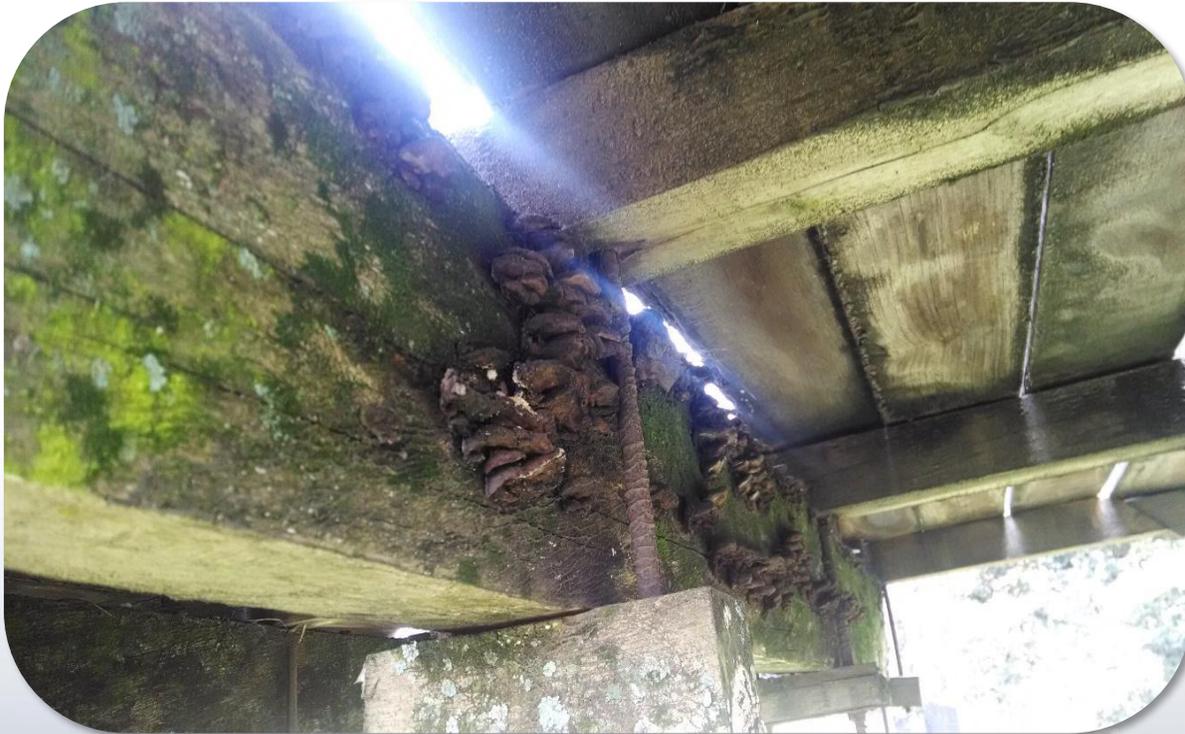
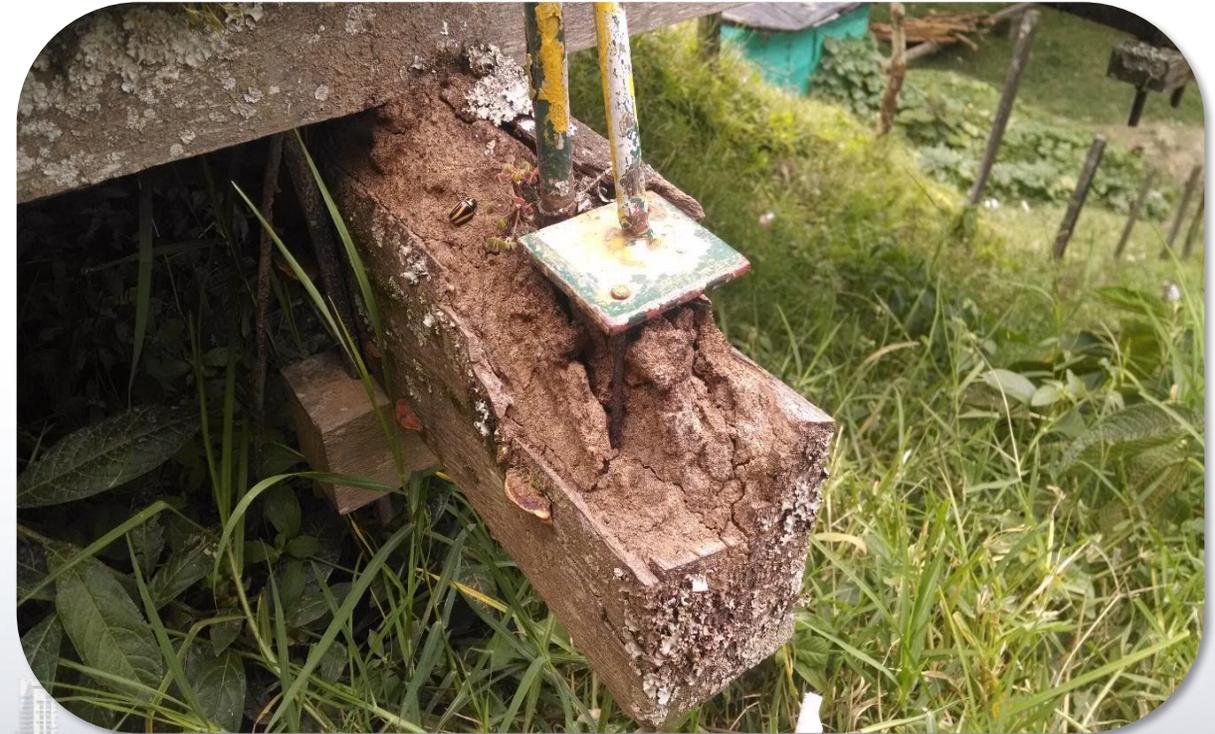
Capítulo 5. Daños en Puentes de Madera.

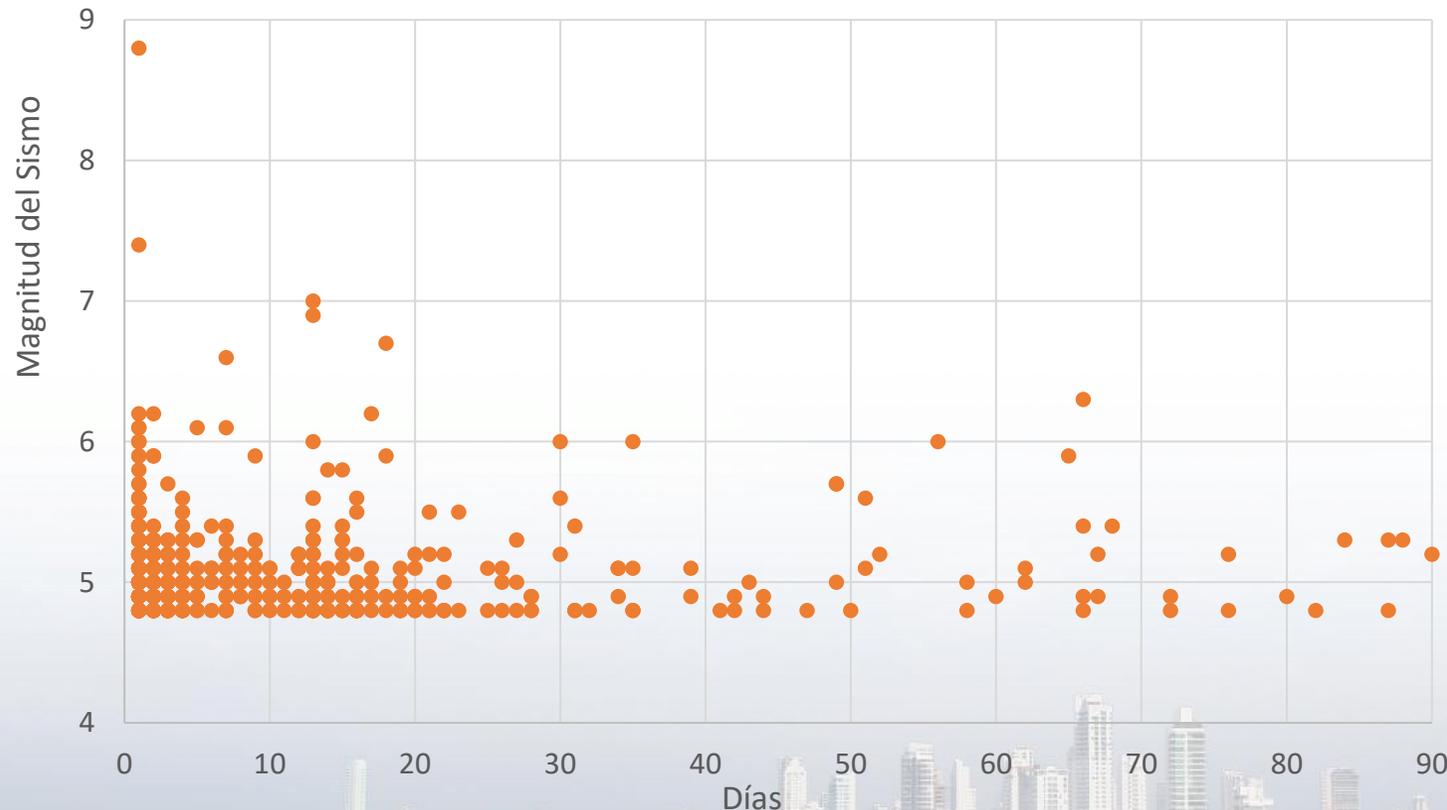
Luego del sismo del 27F en Chile, se presentaron 473 Sismos mayores a 4,8 en solo 90 días después del evento.

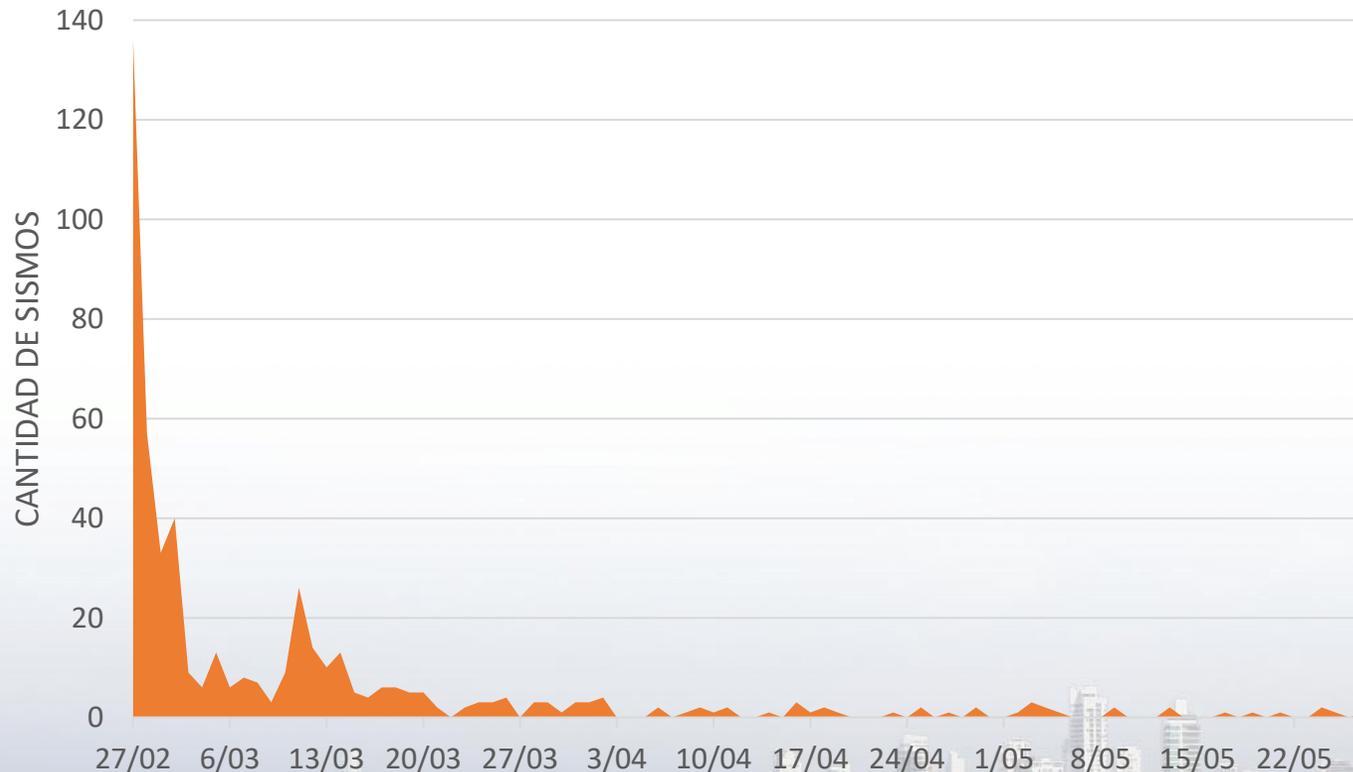
Distribución de los 473 Sismos mayores a 4,8 durante los siguientes 90 días luego del sismo del 27F en Chile.
