Desarrollo De Un Aplicativo De Visión Artificial Para Automatizar El Proceso De Revisión Y Asignación De Reparaciones De Válvulas De Polietileno En La Infraestructura De Gas Natural Del Valle Del Cauca

8º CONGRESO MUNDIAL
DE MANTENIMIENTO Y
GESTIÓN DE ACTIVOS

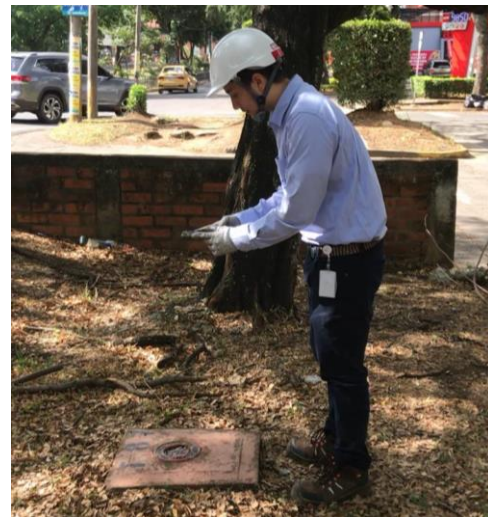
Fig 1. Posición del cuerpo y altura sugerida.

- B. Durante la toma de la fotografía: Enfocar claramente la poliválvula, verifica la iluminación y orientación poliválvula. Se debe tomar una foto vertical, perpendicular al elemento y a una distancia aproximada a 80 cm de la tapa (A la altura de la cadera aproximadamente), tal y como como se presenta en las Figuras 1 y 2.

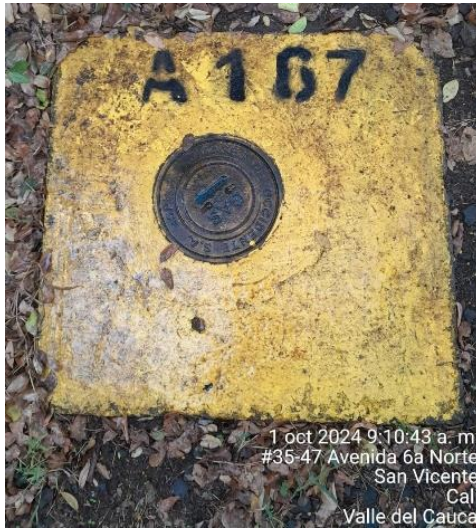
Fig 2. Imagen modelo esperada.

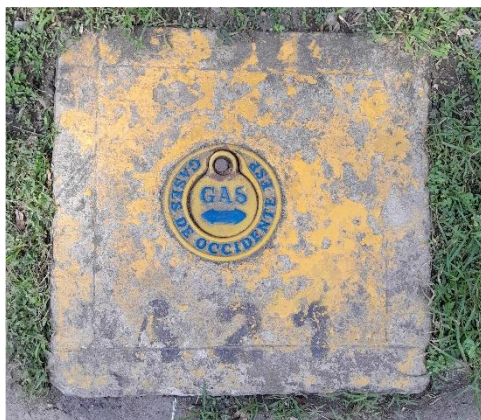
Fig 3. Poliválvula que requiere pintura.

Preprocesamiento de las imágenes: En esta etapa se realizó un etiquetado a las imágenes que conforman la base de datos, donde se definieron dos categorías, las poliválvulas que requieren pintura y la que no requiere mantenimiento, un ejemplo que representa ambas categorías se puede observar en las Figuras 3 y 4.

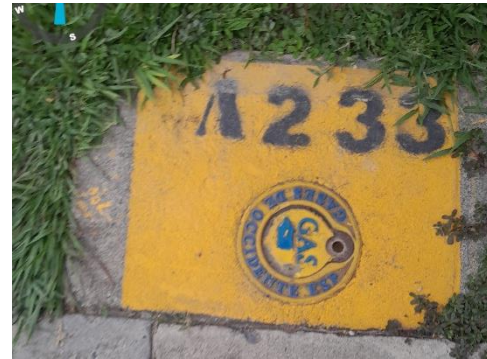
Fig 4. Poliválvula que no requiere mantenimiento.

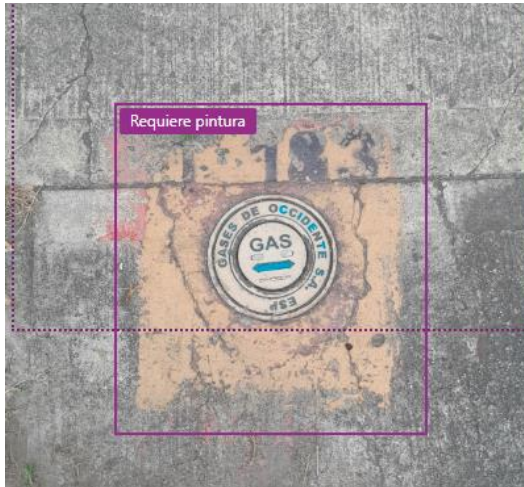
Fig 5. Dato etiquetado con la categoría “Requiere pintura”.

Diseño del clasificador: Para la etapa de clasificación de imágenes se utilizó AI Builder, un servicio externo de PowerApps. Esta herramienta usa modelos de inteligencia artificial pre-entrenados. En cuanto a la configuración de los parámetros de la máquina de aprendizaje, se realiza automáticamente, seleccionando aquellos que optimicen el desempeño final y previniendo el sesgo de discriminación entre las categorías [3]. Cabe resaltar que este servicio también se utilizó en la etapa de etiquetado del conjunto de datos, donde se seleccionó el área de interés que el modelo debe reconocer para la clasificación de las imágenes. Lo anterior se presenta en las Figuras 5 y 6.

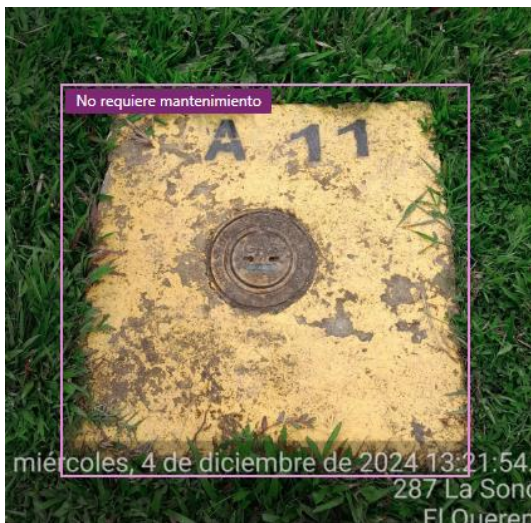
Fig 6. Dato etiquetado con la categoría “No requiere mantenimiento”.
